# FICHE "RHM"

## Opérations de restauration hydromorphologique

<b>Intitulé de l'opération</b>	Remise dans le thalweg du ruisseau de la Francière au lieu-dit Montbenoit		
<b>Maître d'ouvrage</b>	CA Mont-Saint-Michel - Normandie		
<b>SIRET</b>	200 069 425 00011		
<b>Année de réalisation des travaux</b>	2017	Bassin	SELUNE
<b>Cours d'eau</b>	Ruisseau de la Francière		
<b>Enjeu/x de l'opération</b>	Code Masse d'eau	HR346-I9010600	
<input checked="" type="radio"/> Environnement / Biologie	<b>Cadre réservé à la CATER</b> CODE FICHE <b>2017092501_01</b>		
<input type="radio"/> Hydraulique / Sécurité publique			
<input type="radio"/> Ressource en eau / Salubrité publique

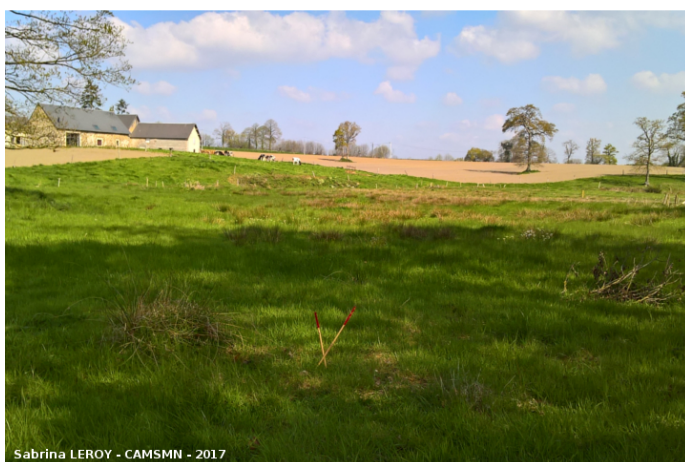
Avant

Les travaux réalisés ont consisté à remettre le ruisseau de la Francière au lieu-dit Montbenoit dans son lit d'origine (Parcelle ZE 25 - LE TEILLEUL). Les écoulements ont été déviés il y a plusieurs dizaines d'années pour alimenter un moulin qui n'existe plus. Pour cela le lit a été creusé au gabarit 150 cm x 70 cm sur 215 ml. L'actuel fossé de talweg situé en aval de la partie précédente a été recalibré de façon similaire sur 150 ml. Une armure sur 30 cm par recharge en 0-300 a été réalisée sur les 365 ml restaurés et une recharge a été faite sur la partie amont (226 ml) à raison de 30 cm en moyenne sur toute la surface mouillée. Des banquettes ont été créées ainsi que des radiers afin d'augmenter la rugosité (=diminution puissance cours d'eau). Les écoulements ont ainsi pu être rétablis dans le nouveau lit. L'actuel cours d'eau a été remblayé avec les matériaux issus de la renaturation sur 355 ml. Travaux réalisés du 31 août 2017 au 12 septembre 2017. Terrains remis en état par ensemencement de Ray-grass.
