# FICHE "RHM"

## Opérations de restauration hydromorphologique

<b>Intitulé de l'opération</b>	Recharge en granulats sur la Vée au lieu-dit "Le Val de Vée"		
<b>Maître d'ouvrage</b>	FOPPMA		
<b>SIRET</b>	780 937 926 0035		
<b>Année de réalisation des travaux</b>	2016	Bassin	MAYENNE
<b>Cours d'eau</b>	La Vée		
<b>Enjeu/x de l'opération</b>	Code Masse d'eau	GR0508	
<input checked="" type="radio"/> Environnement / Biologie	Cadre réservé à la CATER CODE FICHE <b>2019013101_01</b>		
<input type="radio"/> Hydraulique / Sécurité publique			
<input type="radio"/> Ressource en eau / Salubrité publique

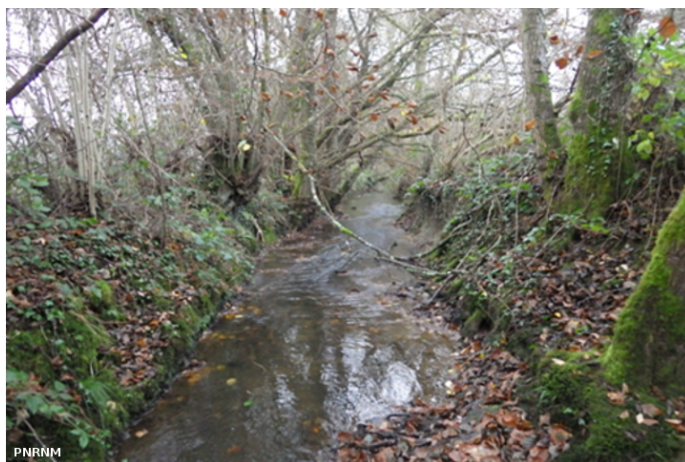
Avant

La Vée a fait l'objet en 1982 d'une opération de recalibrage sur une dizaine de kilomètres de son cours principal en amont. En résulte un gabarit qui ne favorise pas la diversification des écoulements et l'abri piscicole : tendance au ralentissement des écoulements par étalement de la lame d'eau et chevelu racinaire déconnecté du lit.

Afin de remédier à cette situation sur une portion de cours d'eau identifiée comme prioritaire au regard de son potentiel de restauration, une opération de recharge massive en granulat a été décidée.

1200 tonnes de matériaux ont été mis en place, majoritairement sous forme de banquettes, dans le lit de la Vée sur un tronçon de 1450 mètre.

Trois types de granulats ont été utilisés : 0-400 (pied de butte), 0-150 et 0-60 avec une majorité de 0-400 pour stabiliser les banquettes.

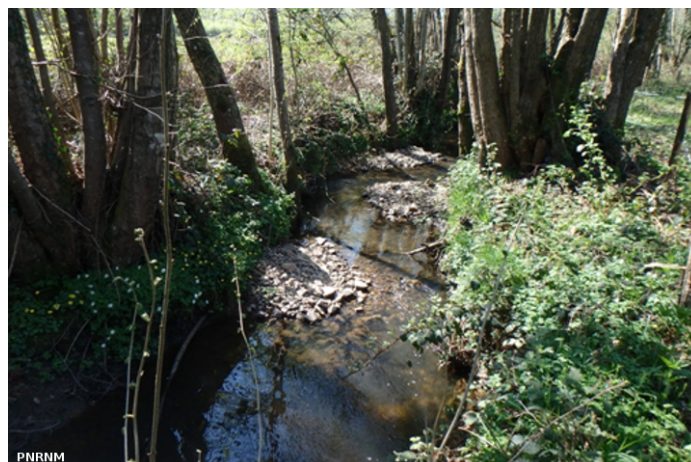
Après

Les banquettes sont globalement restées en place, favorisant une dynamisation des écoulements, la diversification des hauteurs d'eau avec création de mouilles et l'érosion des berges.

La fraction fine a été reprise, ce qui permet de recharger les zones de fraye avec davantage de frayères observées à l'hiver 2018/2019 qu'avant travaux (hiver 2015/2016).

On peut regretter une recharge insuffisante à certains endroits car l'effet de certaines banquettes est limité et l'on manque de caches (blocs) et de graviers (apport de 0-60 était trop limité).
