Les ouvrages de franchissement de cours d'eau bas-normands

RESPONSABLES DE GRAVES PERTURBATIONS DE NOS RIVIÈRES

Préserver et retrouver la continuité écologique des cours d'eau : UNE OBLIGATION D'INTÉRÊT GÉNÉRAL POUR 2015

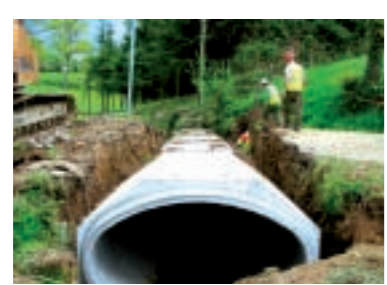
Bon calage

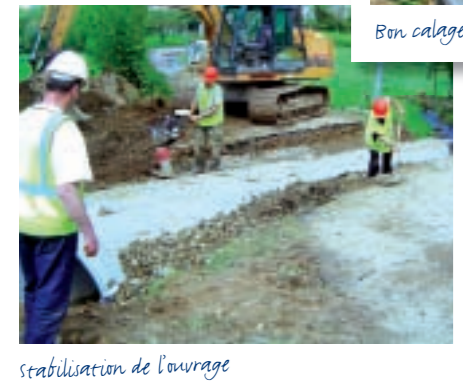
Stabilisation de l'ouvrage

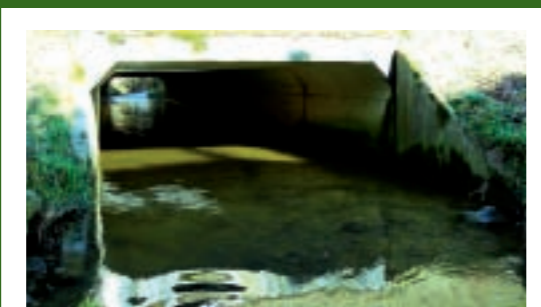
schéma de principe de récupération du profil naturel du cours d'eau

Reconstitution d'un fond naturel à l'intérieur de l'ouvrage

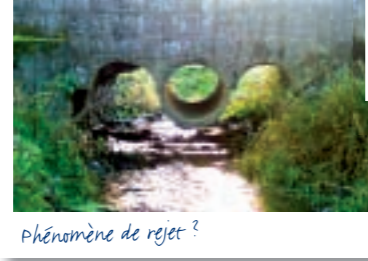
Phénomène de rejet ?

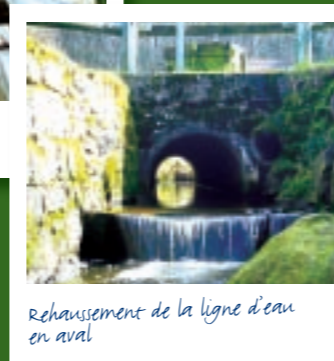
Exhaussement de la ligne d'eau en aval

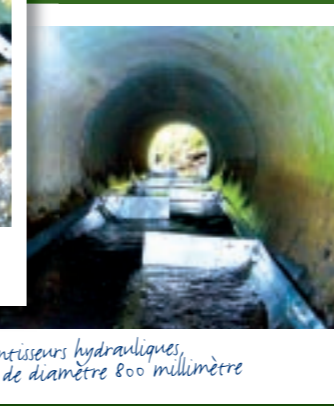
Ralentisseurs hydrauliques, buse de diamètre 800 millimètre

> CES AMÉNAGEMENTS N'INTÉRESSENT QUE LE FRANCHISSEMENT PISCICOLE. ILS NE RÉSOLVENT PAS LES PROBLÈMES DE DÉBIT SOLIDE, NI D'ÉROSION

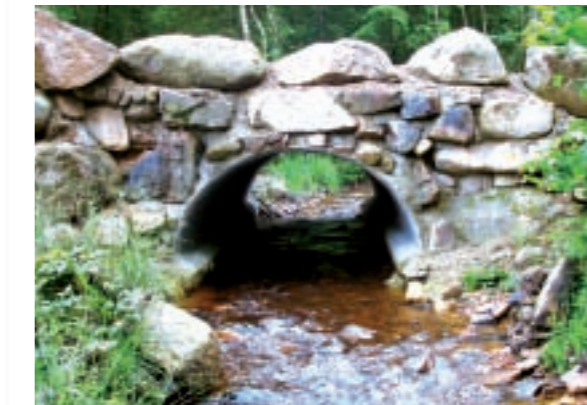
L'arche métallique, solution alternative qui respecte le fond naturel du cours d'eau, doit être utilisée davantage sur les cours d'eau de largeur inférieure à 2 m.

Idéal en tête de bassin

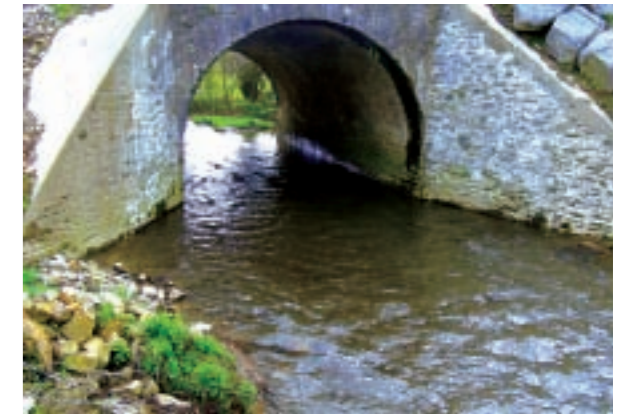
Pont traditionnel, à arche ou à piles sans radier.

Bon exemple

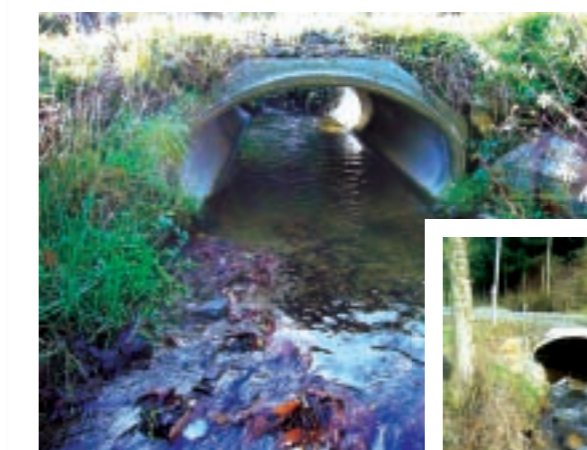
Les modules ovoïdes, uniquement pour de faibles longueurs, doivent obéir à des règles d'installation précises. Posés sur leur gabarit horizontal, ils s'avèrent plus adaptés à la dynamique naturelle d'un cours d'eau que les tuyaux circulaires.

Chemin communal < 5 m linéaire

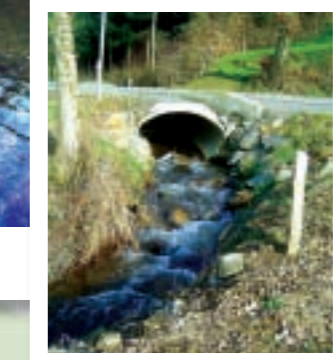
Profil en long respecté

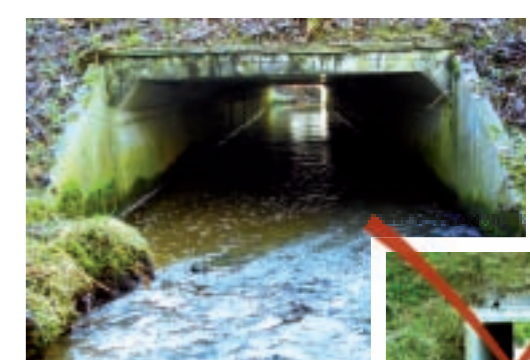
Le pont cadre dont le radier est profondément enseveli.

Calage satisfaisant

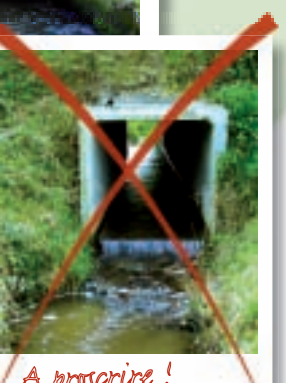
A proscrire !

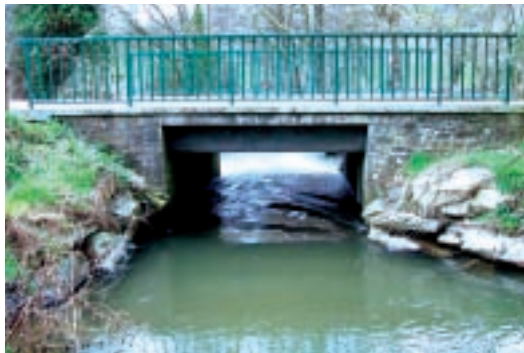
- L'augmentation de la lame d'eau et le ralentissement de l'écoulement provoquent la sédimentation sur une zone profonde et peu diversifiée d'un point de vue morphologique.
- La lame d'eau sous le pont est difficilement franchissable par les poissons, en crue (écoulement laminaire rapide) comme à l'étiage (faible épaisseur).

Rehaussement du radier sous le pont - vue de l'amont

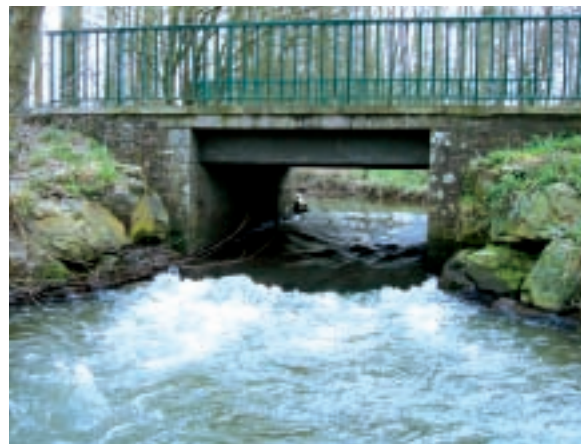
- Apparition d'une chute avec le temps, due à l'érosion progressive du fond. En crue, le fond du cours d'eau peut être déstabilisé sur plusieurs dizaines de mètres.

Rehaussement du radier - vue de l'aval

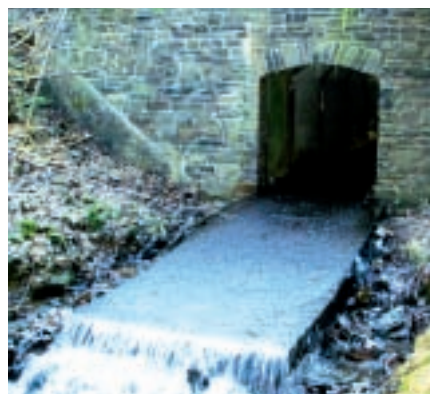
- une accélération brutale de l'écoulement,
- une érosion progressive du fond et des berges,
- une chute en aval.

Dalle de béton inutile !

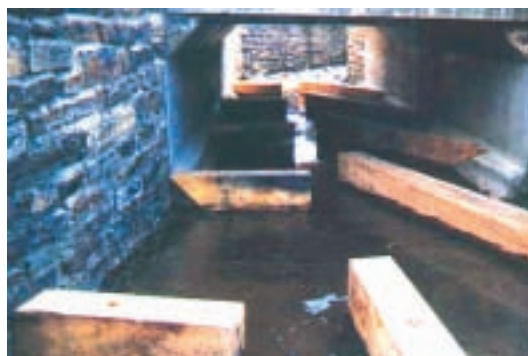
Lorsqu'un ouvrage se retrouve surélevé ou mal calé, l'écoulement interne est accéléré. La pose de déflecteurs permet de rehausser la ligne d'eau et de ralentir le courant.

Principe des déflecteurs type offset

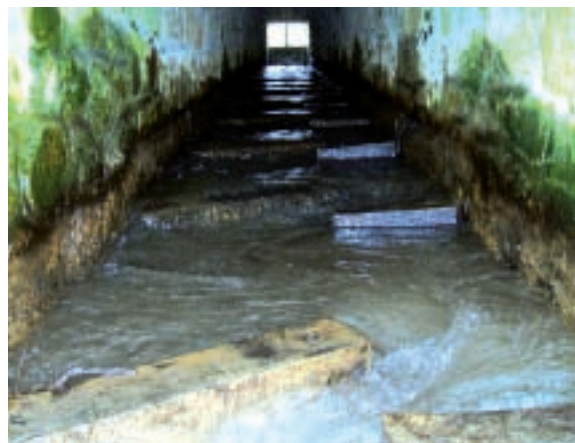
Effet hydraulique de l'aménagement

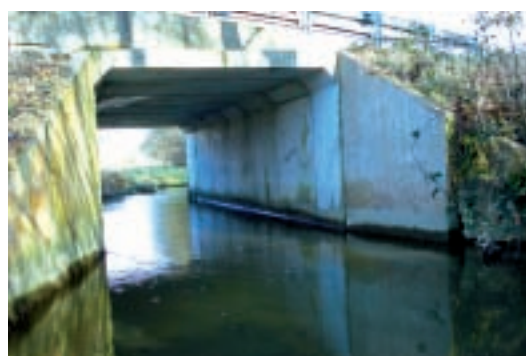
L'ancien lit naturel ou le radier en pierres doit être maintenu sous le pont, sans rehaussement.

Les semelles latérales de renfort après consolidation font office de banquettes à mammifères.

Absence de rehaussement du radier
