# FICHE "RCE"

## Opérations de restauration de la continuité écologique

<b>Intitulé de l'opération</b>	Restauration de la continuité écologique de la Mème au moulin de Cicé		
<b>Maître d'ouvrage</b>	AAPPMA "l'Époussette Igéenne"		
<b>SIRET</b>	448 825 497 00010		
<b>Année de réalisation des travaux</b>	2015	Bassin	HUISNE
<b>Cours d'eau</b>	La Mème		
<b>Enjeu/x de l'opération</b>	Code Masse d'eau	GR0478	
<input checked="" type="radio"/> Environnement / Biologie	Cadre réservé à la CATER CODE FICHE <b>ROE30815_01</b>		
<input type="radio"/> Hydraulique / Sécurité publique			
<input type="radio"/> Ressource en eau / Salubrité publique

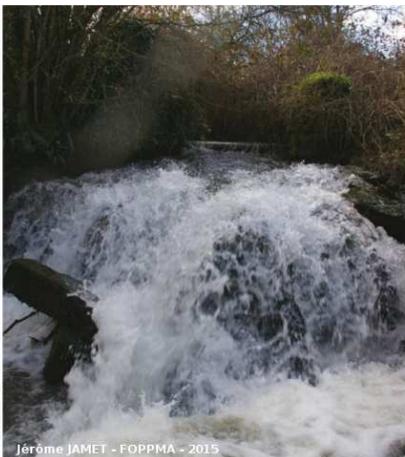
Avant

Suite à un diagnostic réalisé en 2007, préalablement au CTMA de la Mème signé en 2011, il a été proposé que l'AAPPMA d'Igé se porte maître d'ouvrage de la restauration de la Mème au droit du moulin de Cicé. À son niveau, le lit de la Mème a été totalement détourné pour alimenter la roue, et son affluent, La Calabrière arrivant du Nord depuis le Gué-de-La-Chaine, se jetait dans ce canal d'amenée perché au dessus du fond de vallée sur près de 1200 m. Le bief était totalement colmaté, homogène, et terminé par une chute infranchissable de 2,4m. Comblé de sédiments fins bloqués par l'effet de remous de l'ouvrage, le bief, non entretenu car sans usage, débordait fréquemment sur les parcelles adjacentes rive gauche.

Les travaux ont consisté à remettre tout le débit de la Mème et de son affluent la Calabrière dans le fond de vallée (recréation de lits par endroits), avec aménagements agricoles complémentaires (clôtures, ouvrages de franchissement ...). Ils ont permis de restaurer la morphologie et la continuité écologique.

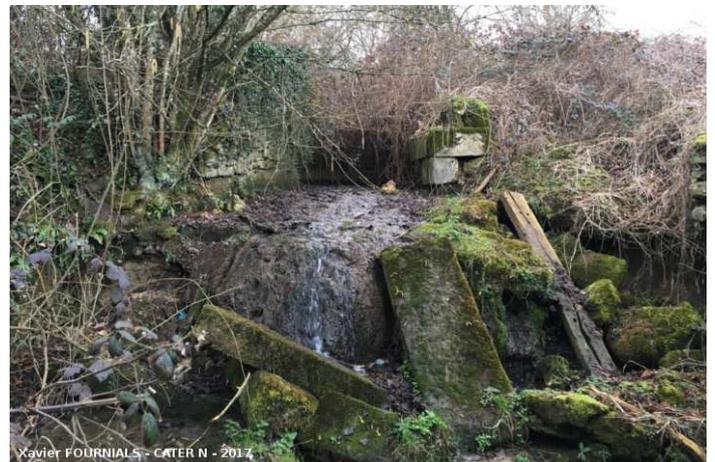
Après

Le bief continu de jouer correctement son rôle de collecteur des eaux de ruissellement et de drainage des parcelles agricoles situées au nord.
