PLAN DE RÉTABLISSEMENT DE LA CONTINUITÉ ÉCOLOGIQUE

DU RÉSEAU HYDROGRAPHIQUE DU THAR

Réunion des techniciens de
rivières de Basse-Normandie

19 novembre 2015

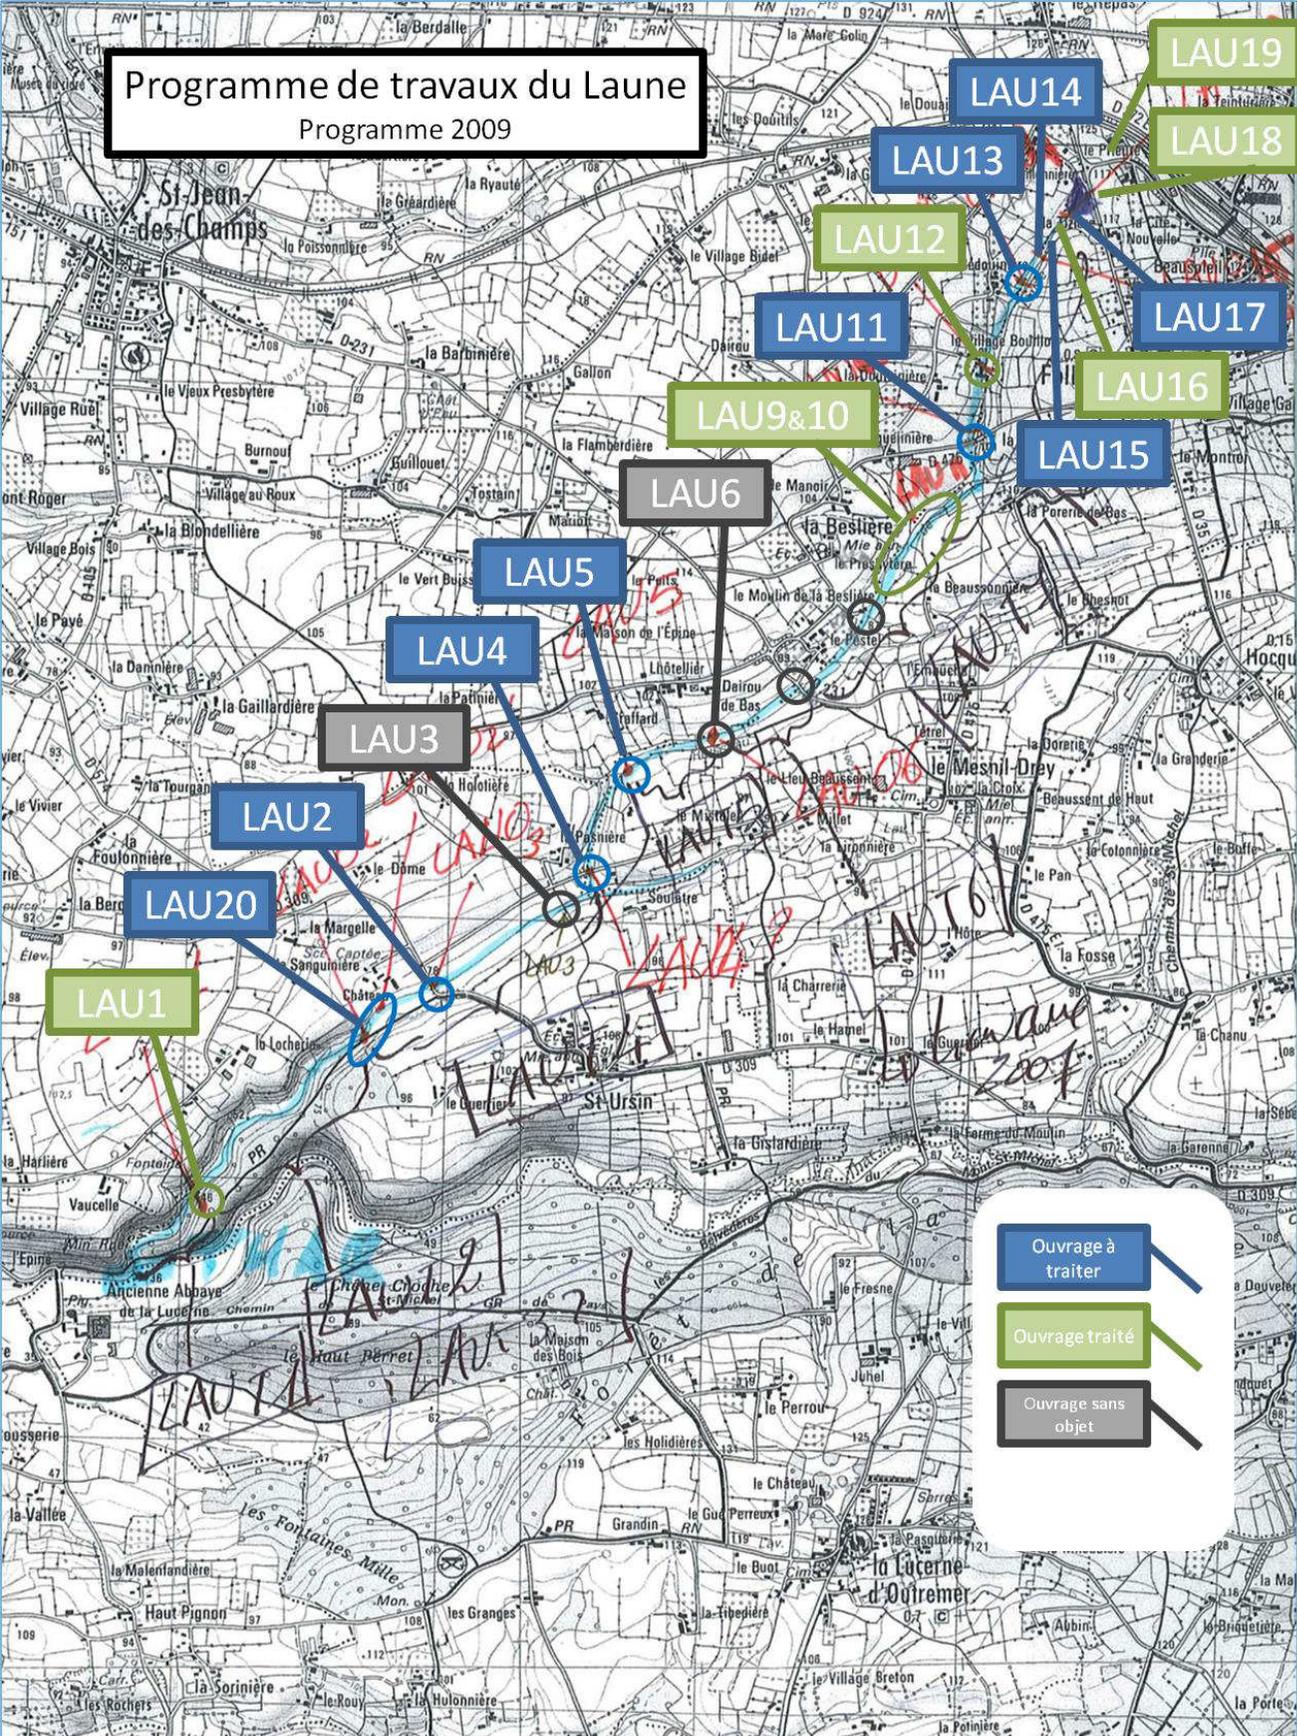
Programme de travaux du Laune
Programme 2009

- Ouvrage à traiter
- Ouvrage traité
- Ouvrage sans objet

Code ouvrage ²	Descriptif ouvrage	Aménagements ouvrages	Coût
LAU-01	Digue bief moulin de Vaucelle	suppression de la digue, du dalot & passerelle pour piétons	17 940 €
LAU-20	Eboulis d'un ancien déversoir	Arasement de la chute	1 196 €
LAU-02	Pont dalots sous RD	suppression radier béton	7 176 €
LAU-04	Pont dalots sous RD	Offsets	1 316 €
LAU-05	Seuil sur roche mère	Aménagement de la rampe	2 153 €
LAU-09	Chute moulin de la Beslière	Bi pass & renaturation	14 232 €
LAU-10			
LAU-11	Pont dalots sous RD	Prés seuil et déflecteurs	1 674 €
LAU-12	Buses agricoles	Passerelle bétail	1 794 €
LAU-13	Buses agricoles	Passerelle 15 tonnes	18 155 €
LAU-14	Buses agricoles	Passerelle bétail	1 435 €
LAU-15	Buses agricoles	Passerelle bétail	837 €
LAU-16	Buses agricoles	Passerelle bétail	1 794 €
LAU-17	Buses agricoles	Arasement	837 €
LAU-18	Buses agricoles	Passerelle bétail	1 435 €
LAU-19	Buses agricoles	Passerelle bétail	1 435 €

Le Laune

15 ouvrages traités
6 km

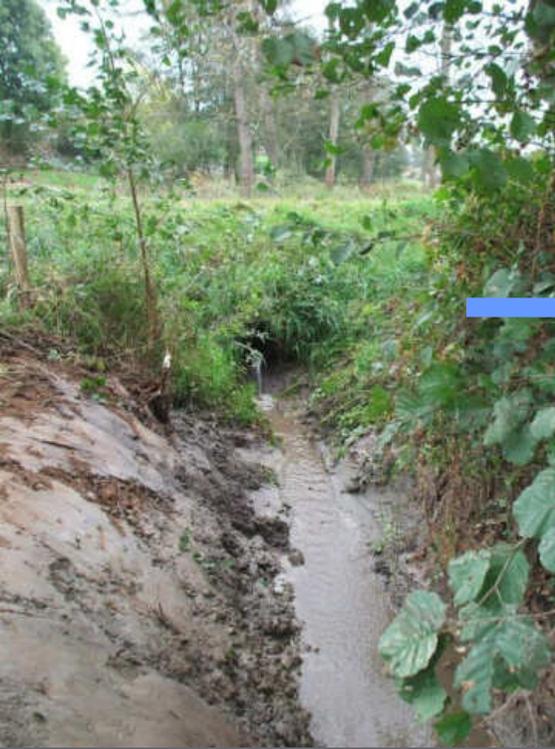
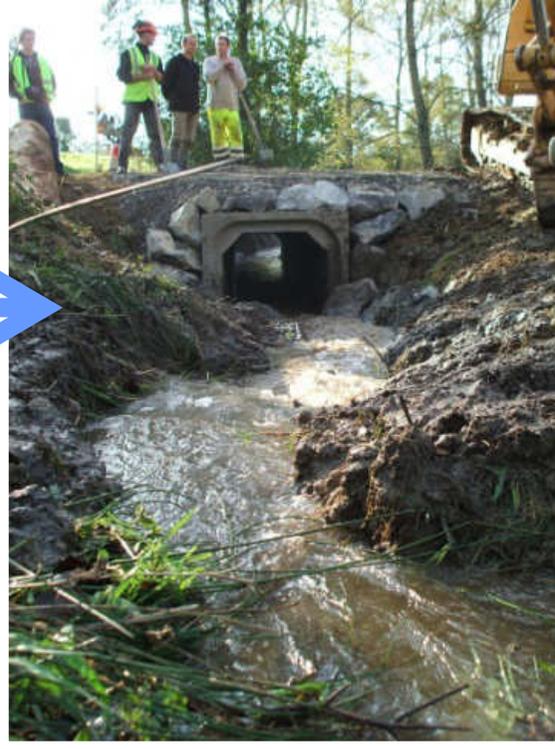
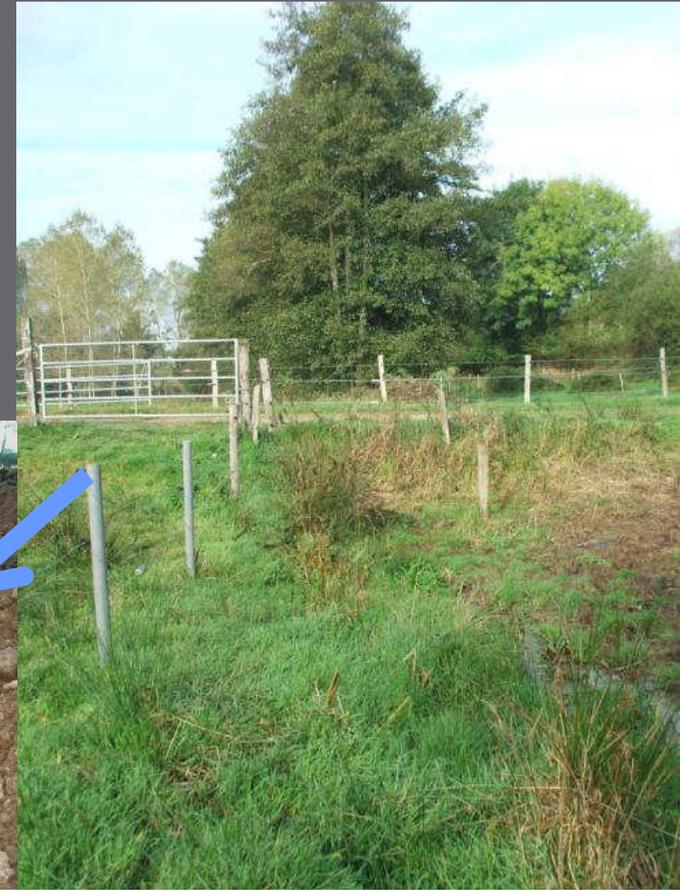
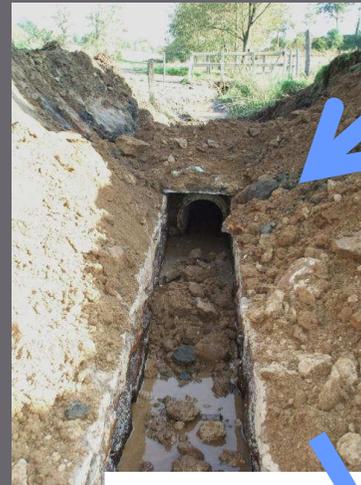
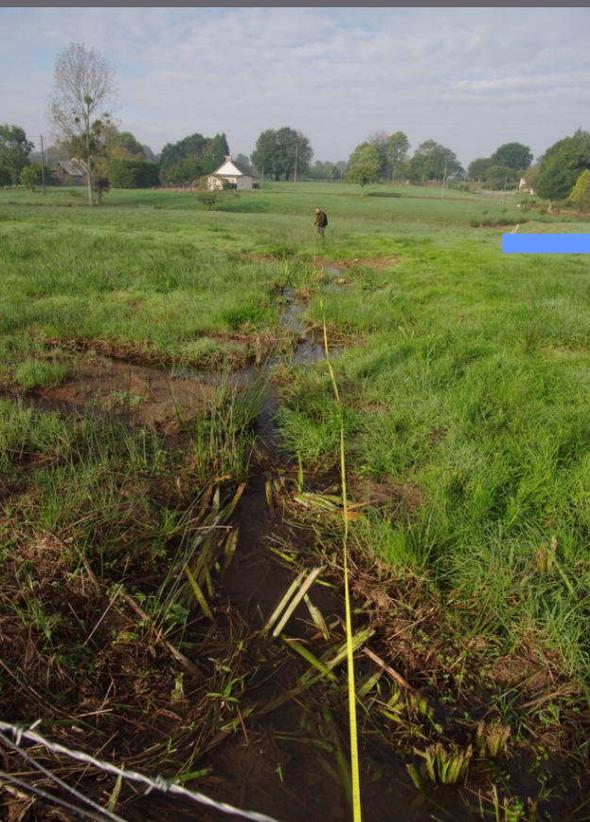
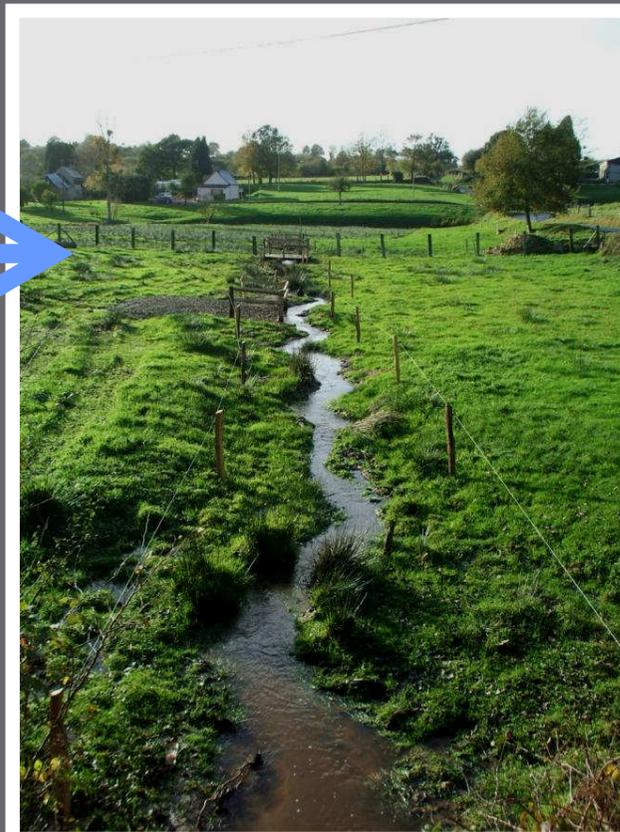
Code ouvrage	Descriptif ouvrage	Aménagements ouvrages	Coût
MOU-20	Buses agricoles	Passerelle bétail & renaturation	4 545 €
MOU-21	Buses agricoles	Passerelle bétail & renaturation	3 612 €
MOU-22	Buses agricoles	Passerelle 15 tonnes	8 133 €
MOU-23	Buses agricoles	Passerelle bétail	1 435 €
MOU-24	buse sous RD	Pose d'un pont cadre	18 299 €
MOU-25	Buse sous chemin	Passerelle 20 tonnes	10 405 €

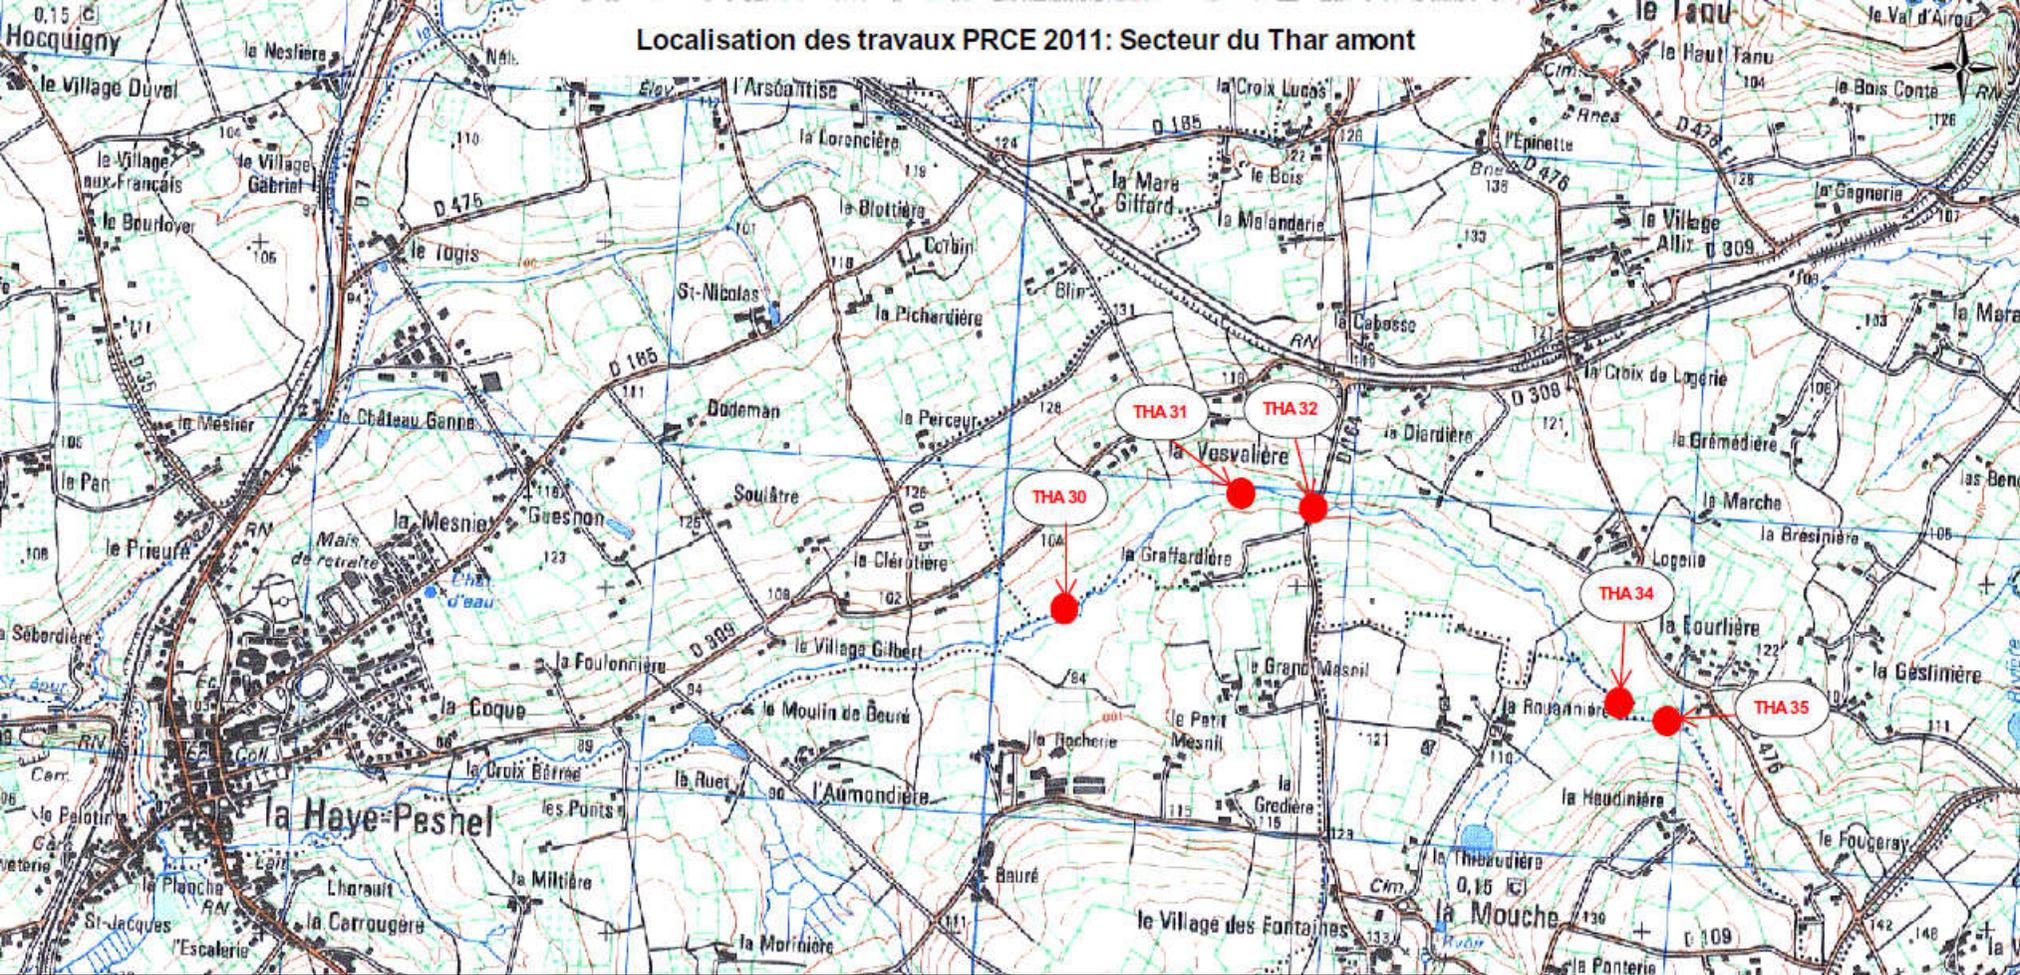
Localisation des travaux PRCE 2011: Secteur du Thar amont

Code ouvrage	Descriptif ouvrage	Aménagements ouvrages	Coût
THA-30	Buses agricoles Ø 600mm	retrait simple	179 €
THA-31	Buses agricoles Ø 600mm	Remplacement par une passerelle pour engins 15 tonnes	9 723 €
THA-34	Buses agricoles Ø 250mm	Remplacement par une passerelle pour engins 15 tonnes	8 252 €
THA-35	Buses agricoles Ø 300mm	Retrait	179 €
THA-32	Pont dalot RD 164	Remplacement par pont cadre: 2m*2m*6m	Non réalisé (autorisation)

Le Thar amont

**4 ouvrages traités
5 km**

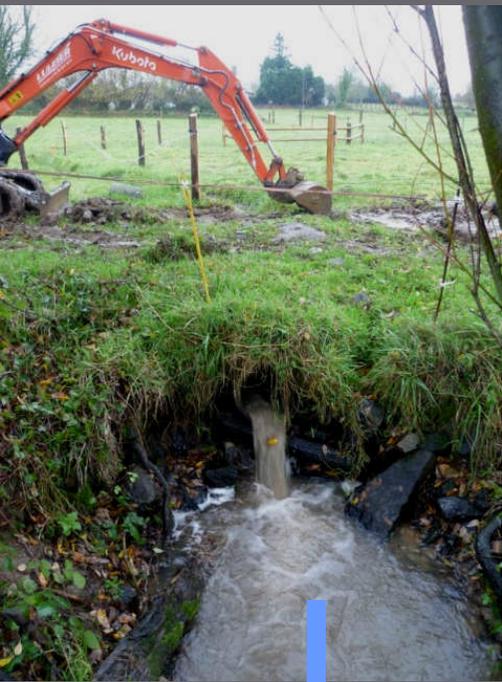
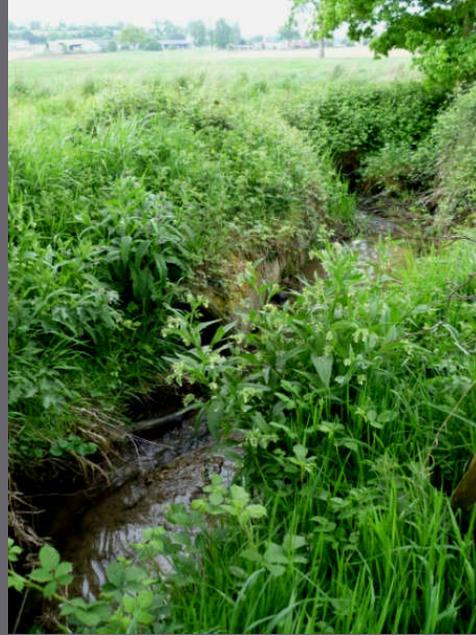
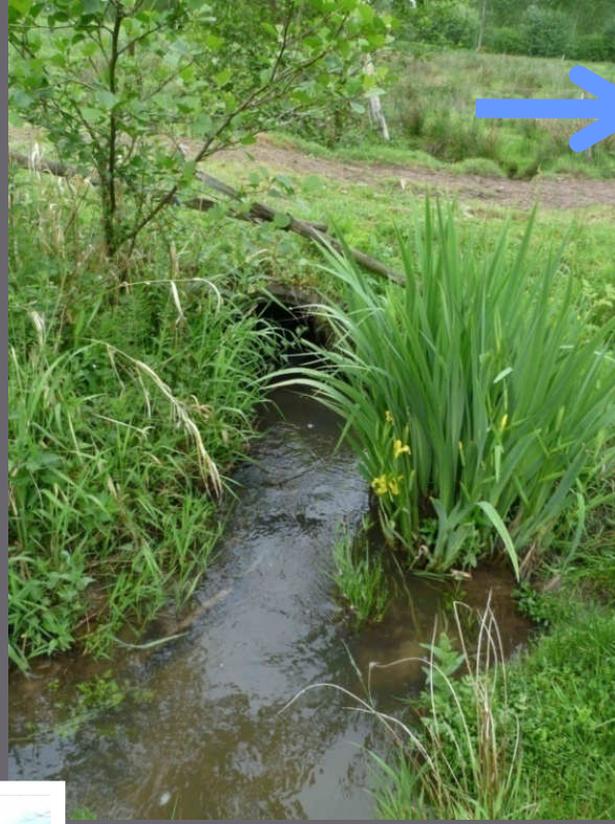
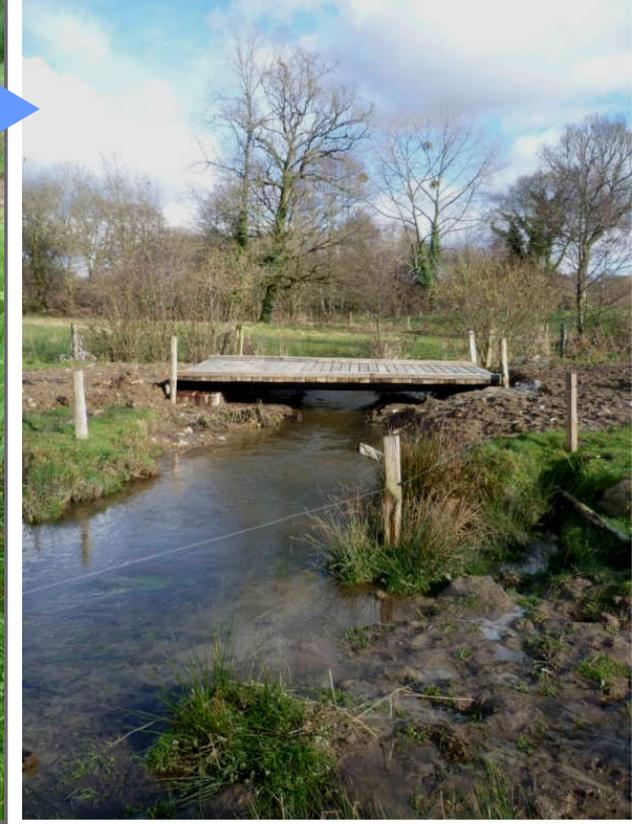
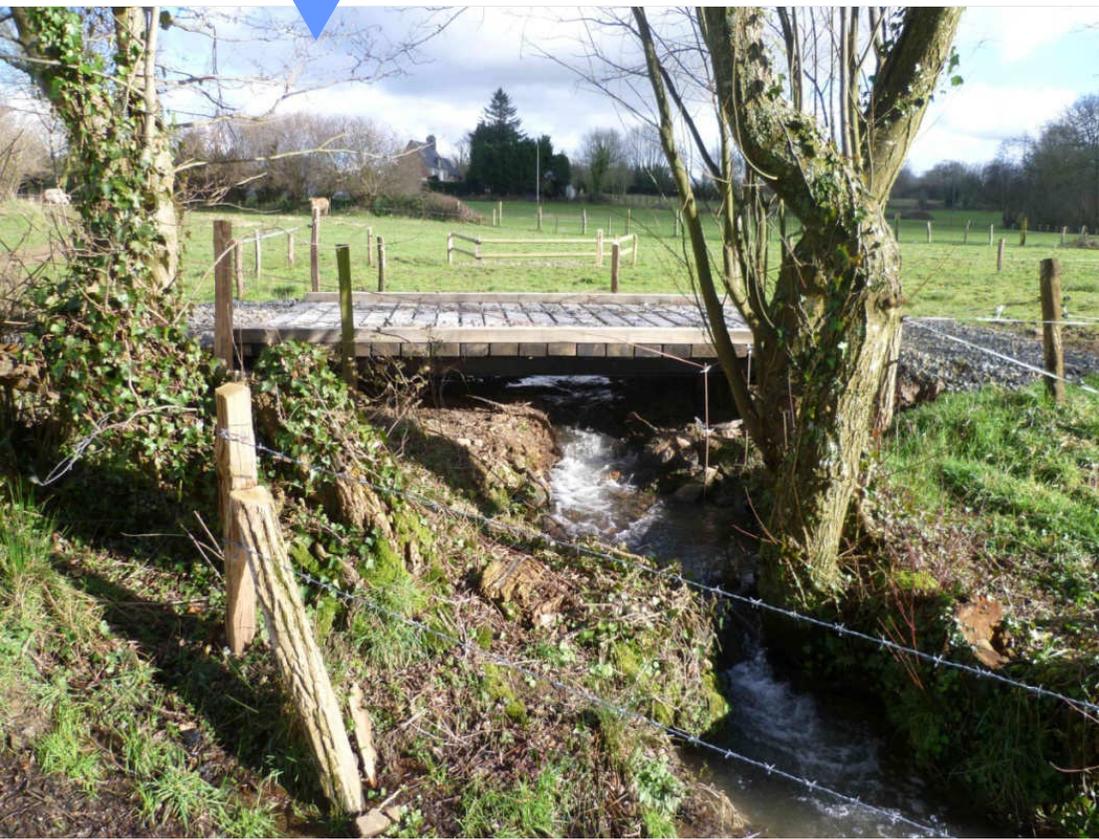
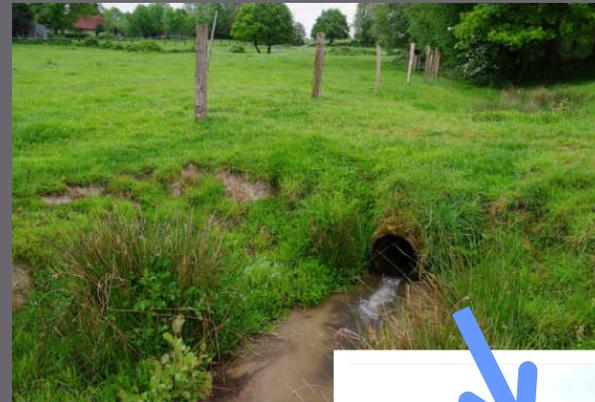
Code ouvrage	Descriptif ouvrage	Aménagements ouvrages	Coût
ALL-08 Bis	Seuil d'alimentation d'un ancien moulin	Cours d'eau de contournement	4 949 €
ALL-09	Chute dans vieux dalot (chemin vicinal)	Suppression de la chute. Pose d'une passerelle de franchissement pour piétons.	9 491 €
ALL-10	Pont busé chemin rural	Passerelle 20 tonnes	10 848 €
ALL-11	Buse sous D143	pont cadre Sol intermédiaire bassins	10 298 €
ALL-15	Chemin busé	Passerelle 20 tonnes (5m*4m)	9 341 €
ALL-16	Pont busé chemin rural	1-Arasement total de l'ouvrage 2-Passerelle >20 tonnes (10m*4m)	81 358 €
ALL-17	Passé à bassins	curage des bassins	359 €
ALL-21	Buses agricoles	Passerelle bétail (replacée par ALL 22)	8 348 €

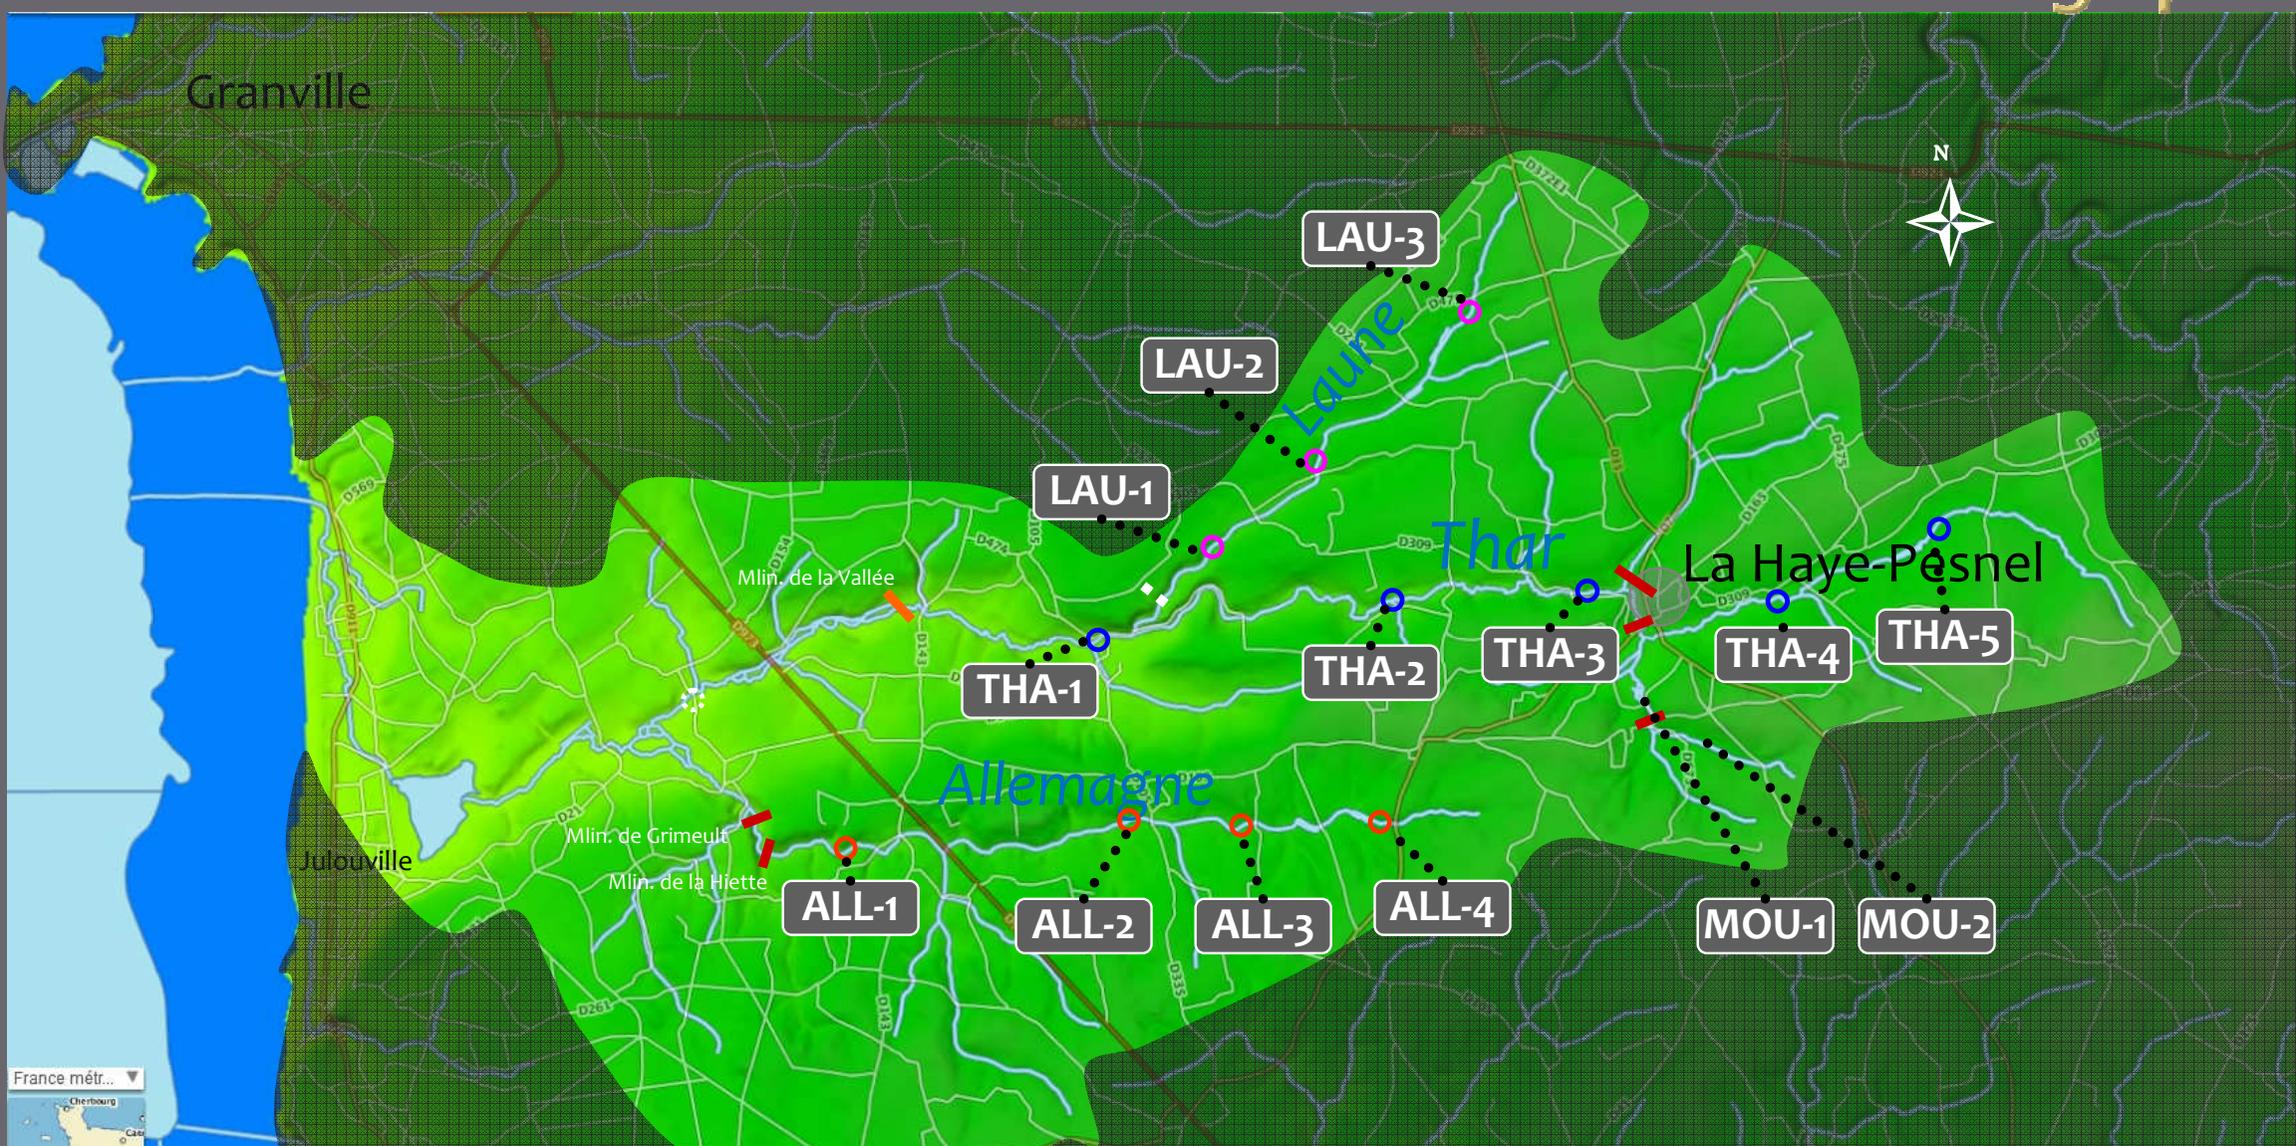
THA1	THA2	THA3	THA4	THA5
2009	IBGN-DCE	17	17	11	18	
2010	IBGN-DCE	19	20	17		
2011	IBGN-DCE	19	19	18	19	13
2012	IBGN-DCE	20	20	17		
2013	IBGN-DCE	20	18	17	20	15
2014	IBGN-DCE	19	19	15

LAU1	LAU2	LAU3
		17	19	15
		18	18	15
		17	20

MOU1	MOU2
		10	10
		15	9
		18	
		17	14

ALL1	ALL2	ALL3	ALL4
		19	20	18	16
		19	19	17	17
		12	18	9	9

Ces indicateurs permettent, grâce à l'analyse des invertébrés de la rivière, d'étalonner la qualité de l'eau et des habitats afin de vérifier que le cours d'eau offre bien le potentiel écologique requis. Mise à part sur le Moulinet, les IBG ont permis de conclure à un très bon potentiel du réseau hydrographique.

Pour le moulinet, cet indice à même permis de visualiser une amélioration de sa qualité après les travaux de décroissement (cf tableau ci-dessous).

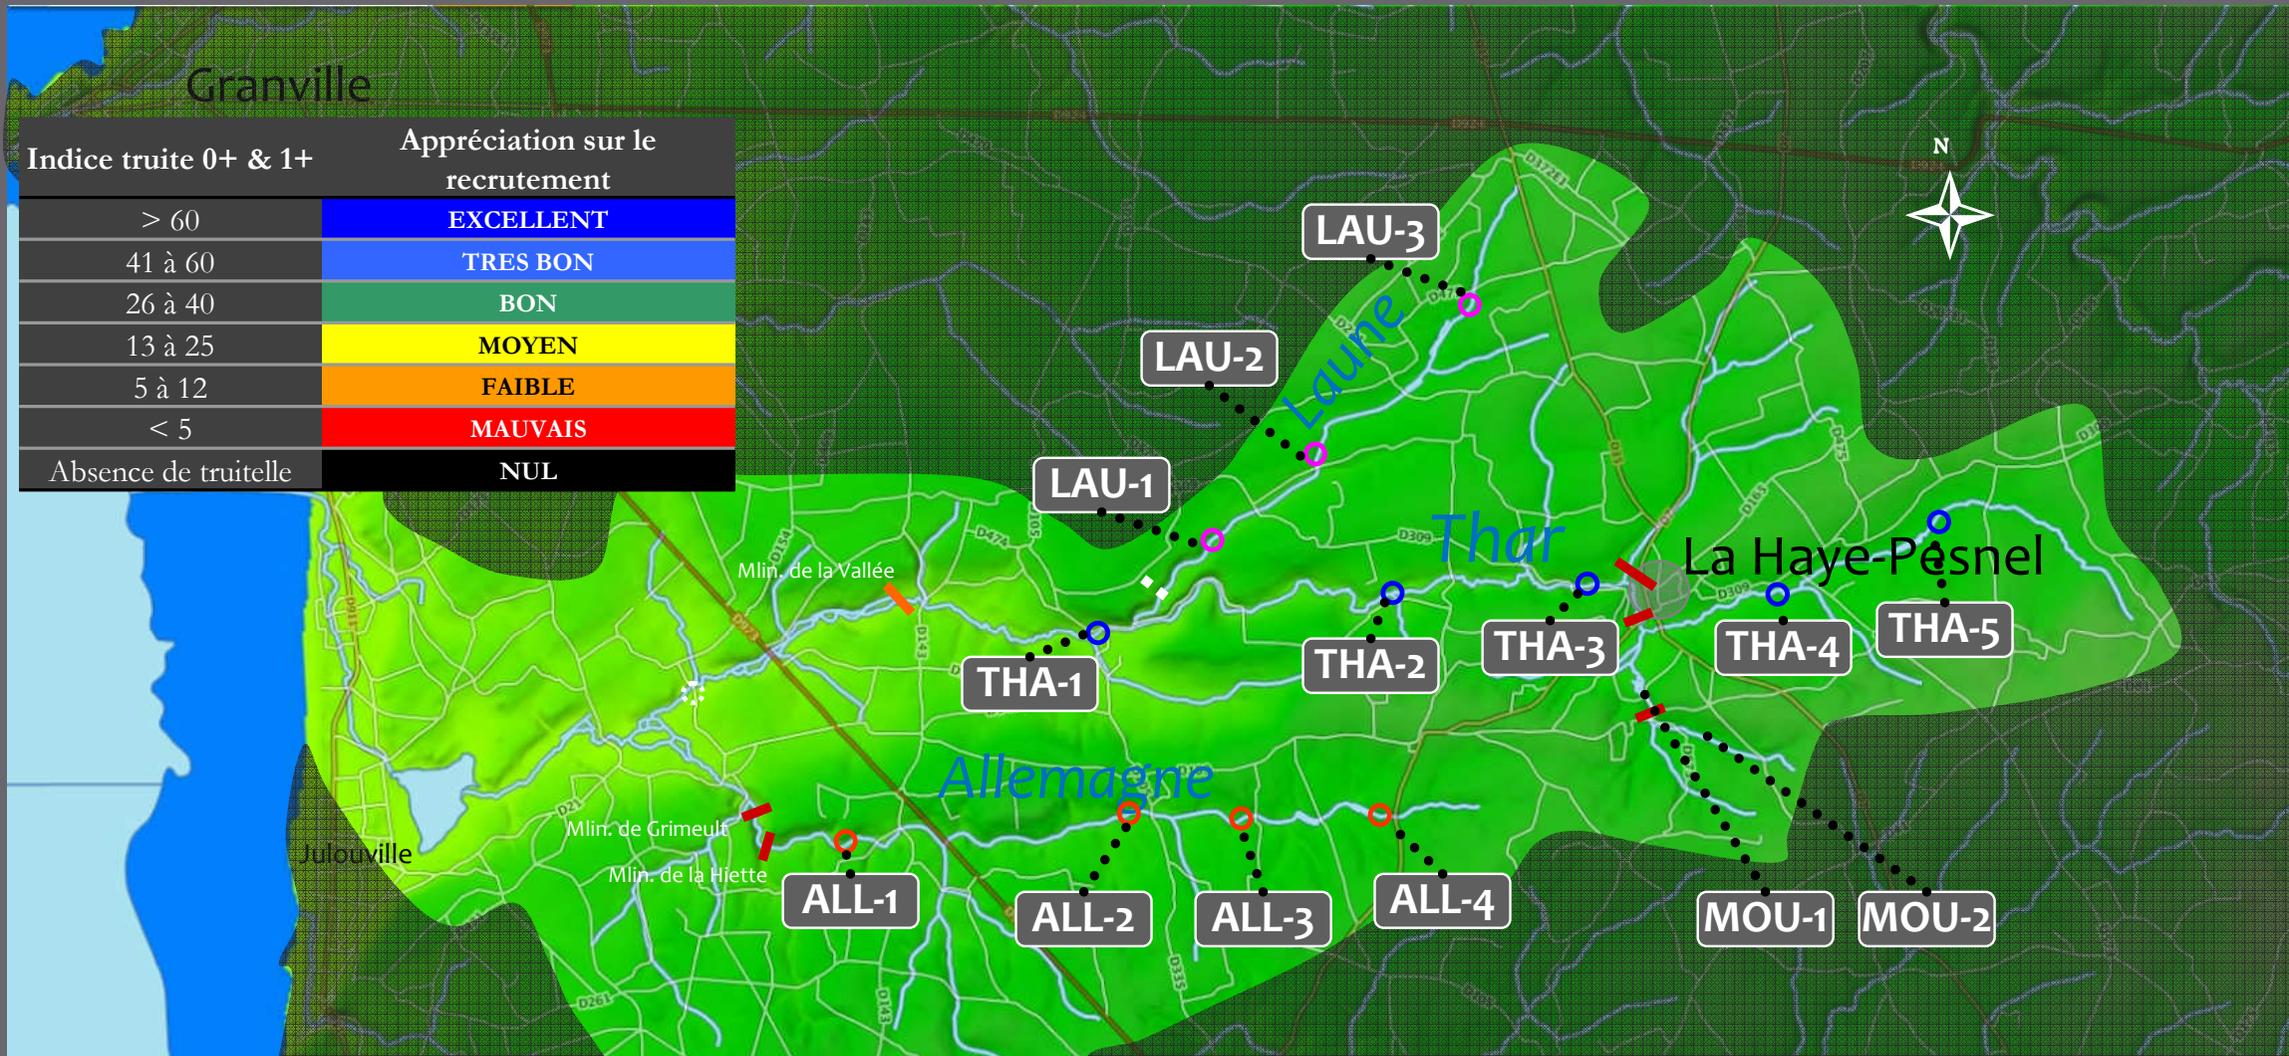
Vigi truite « corrigé SAT »

THA1	THA2	THA3	THA4	THA5
2008	16	3	1		
2009	31	26	2		
2010	17	4	2		
2011	71	31	6	14	
2012	49	8	2		
2013	19	6	0	1	30

LAU1	LAU2	LAU3
2008			
2009	15	8	0
2010			
2011	49	4	?
2012			
2013	17	3	2

MOU1	MOU2
2008		
2009	34	12
2010		
2011	32	?
2012		
2013

ALL1	ALL2	ALL3	ALL4
2008				
2009				
2010	0	0	0	0
2011				
2012	0		51	26
2013

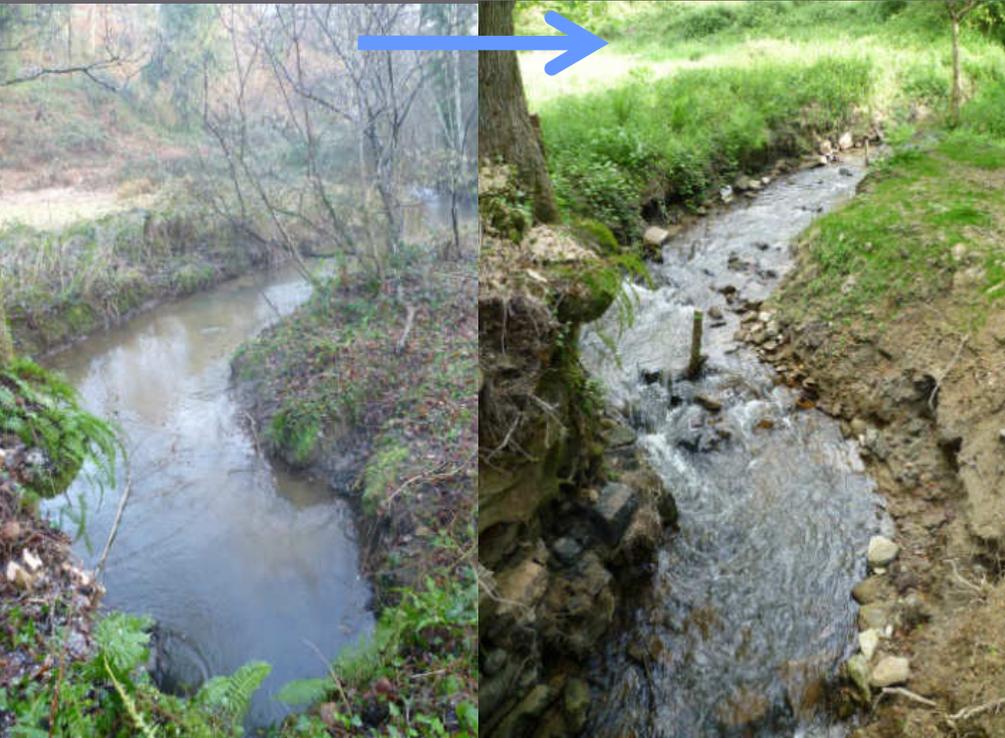
Suivis morphodynamiques

N+4mois: Décolmatage et recréation d'un lit torrentiel (-1.2m) amont direct, (-0,6m à 20m amont).

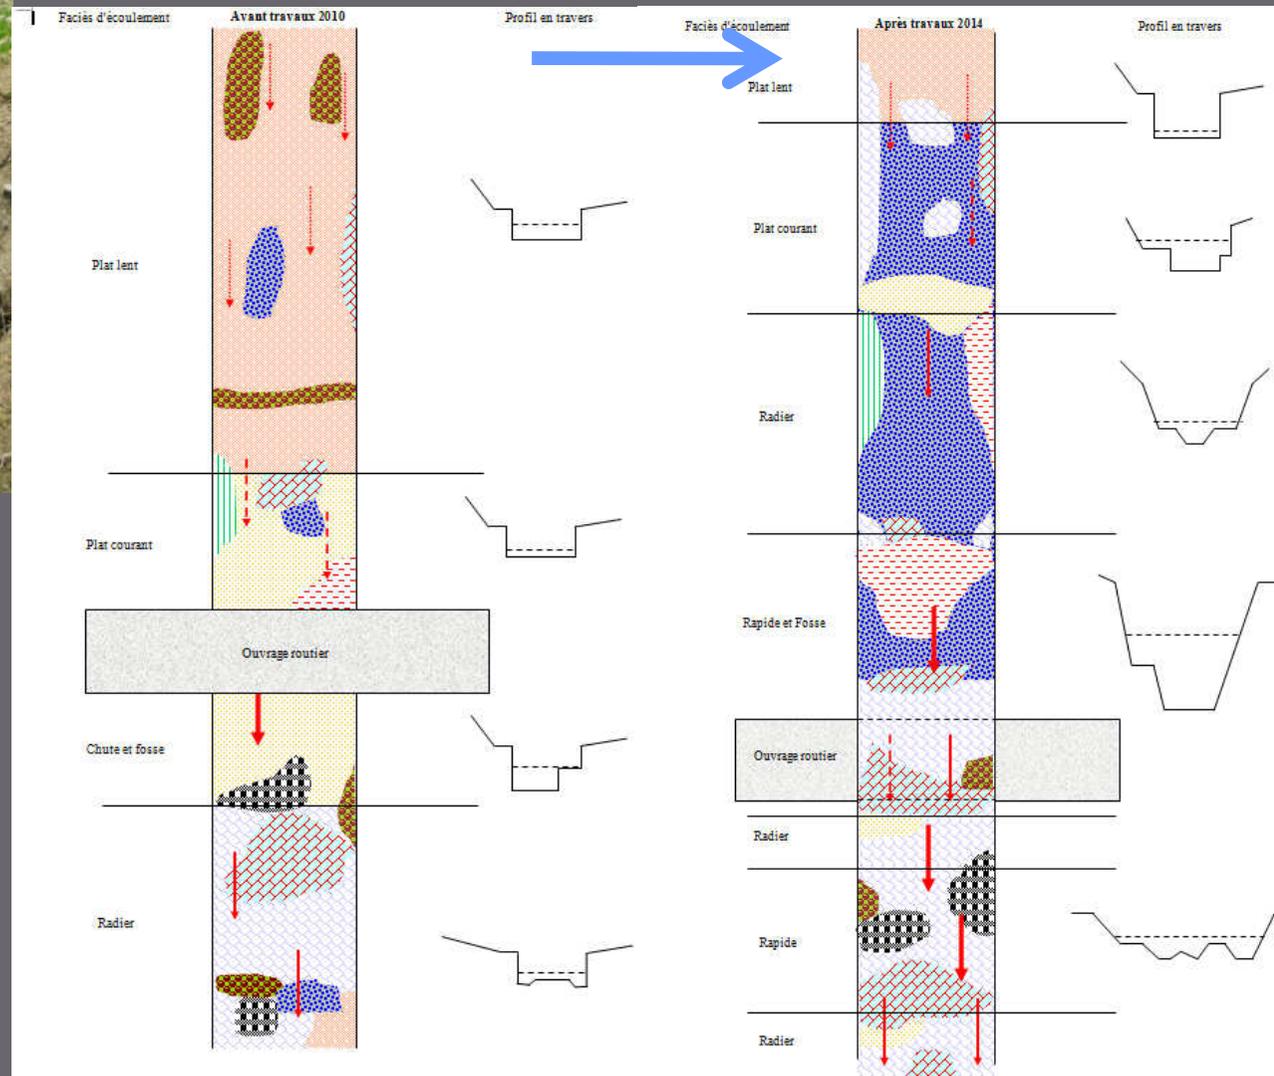
N+2ans: Décolmatage (-1.8m) amont direct, (-1m à +20m), (-0.15m à +70m), diversification faciès d'écoulement
