FICHE "RHM"

Opérations de restauration hydromorphologique

Intitulé de l'opération	Remise en fond de vallée de la Thouane au lieu dit Le Carrefour de la Gâtine		
Maître d'ouvrage	Office National des Forêts		
SIRET			
Année de réalisation des travaux	2012	Bassin	ORNE AMONT
Cours d'eau	La Thouane		
Enjeu/x de l'opération	Code Masse d'eau	HR294	
<input type="radio"/> Environnement / Biologie	Cadre réservé à la CATER CODE FICHE 2012112701		
<input type="radio"/> Hydraulique / Sécurité publique			
<input type="radio"/> Ressource en eau / Salubrité publique

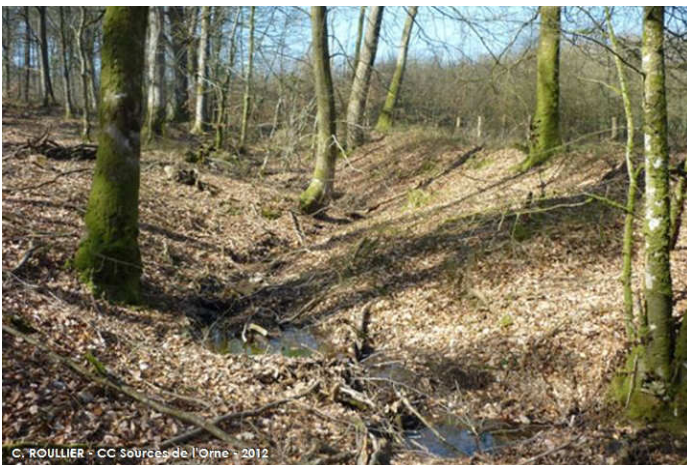
Avant

La Thouane, de sa source et sur près d'un kilomètre, s'écoulait dans un fossé longeant la forêt d'Écouves. Ce fossé avait été créé pour permettre la délimitation entre la forêt domaniale en rive droite et les parcelles privées (prairies) rive gauche.

Une partie des écoulements avait été détournée vers ce fossé pour permettre de diviser les débits et ainsi diminuer la force érosive du cours d'eau. L'équilibre de l'écosystème s'en est trouvé perturbé puisque la modification du tracé n'a eu pour effet que d'accélérer l'évacuation des eaux vers l'aval, accentuant les crues et les étiages.

Les travaux ont consisté à réaliser des ouvertures dans le fossé pour favoriser les écoulements, non plus vers le fossé mais vers la forêt, là où le tracé originel du cours d'eau était encore marqué.
