FICHE "RHM"

Opérations de restauration hydromorphologique

Intitulé de l'opération	Remise en fond de vallée de la Courtonne à Courtonne-La-Meurdrac		
Maître d'ouvrage	Syndicat Mixte du Bassin Versant de la Touques		
SIRET	200 013 266 000 16		
Année de réalisation des travaux	2011	Bassin	TOUQUES
Cours d'eau	La Courtonne		
Enjeu/x de l'opération	Code Masse d'eau	HR276-I02-0410	
<input checked="" type="radio"/> Environnement / Biologie	Cadre réservé à la CATER CODE FICHE 2013030501		
<input checked="" type="radio"/> Hydraulique / Sécurité publique			
<input type="radio"/> Ressource en eau / Salubrité publique

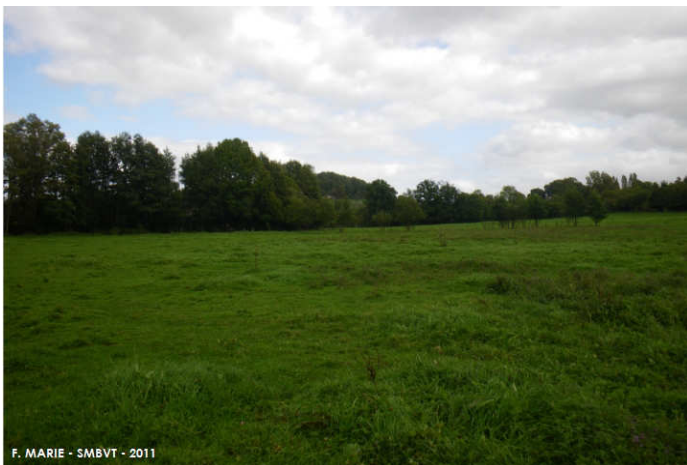
Avant

En parallèle du démantèlement de l'ouvrage (décharge) faisant obstacle à la continuité écologique (ROE12366) et du comblement du canal d'amené, la Courtonne a été re-positionnée dans le fond de vallée à proximité du bief actuel.

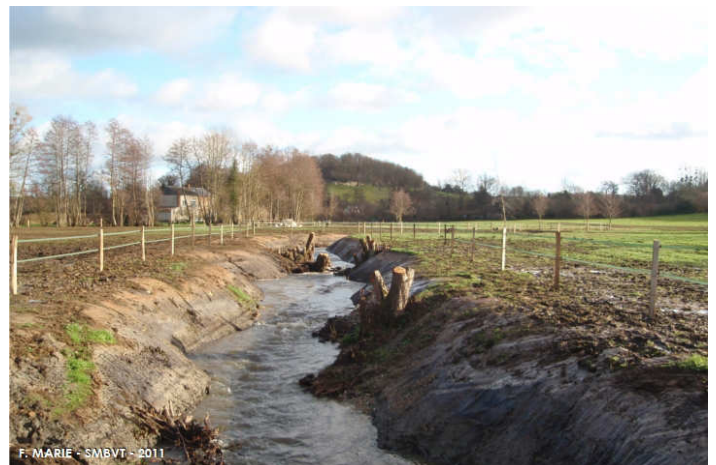
Après

Les travaux ont consisté à ouvrir un nouveau lit sinueux pour la Courtonne dans les prairies humides environnantes, y mettre en place 4 seuils de fond, reconstituer le matériel alluvial (par transfert des matériaux du bief et apports complémentaires), disposer des blocs complémentaires de diversification, semer et planter des végétaux sur les surfaces travaillées (réalisés l'été suivant).

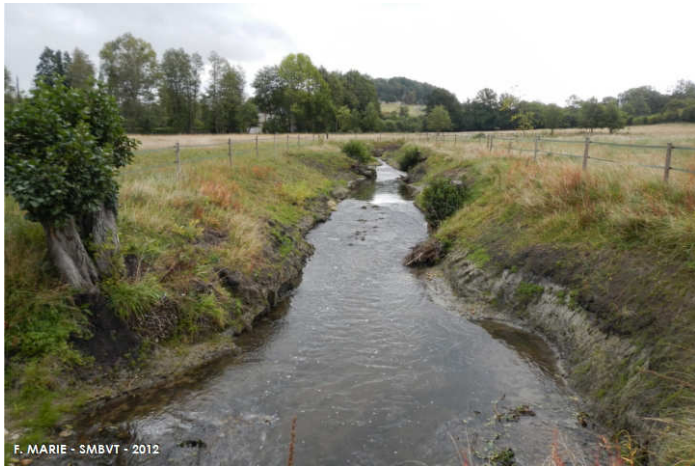
Année N+

Trois ans après les travaux, le tronçon restauré semble avoir une évolution plutôt correcte, il commence à prendre un aspect naturel. On note cependant une inertie assez forte du fait de la forte cohésivité des berges et du temps nécessaire au développement de la végétation rivulaire. Peu à peu le site commence à être bien colonisé par la vie aquatique. Il est probablement trop tôt encore pour tirer des conclusions. Il est envisagé à moyen terme, une restauration semblable en amont qui pourrait avoir un effet bénéfique que ce site.
