FICHE "RHM"

Opérations de restauration hydromorphologique

Intitulé de l'opération	Reconnexion de deux méandres de la Vie sur la commune du Val-de-Vie		
Maître d'ouvrage	Fédération du Calvados pour la Pêche et la Protection du Milieu Aquatique		
SIRET	780 748 752 000 34		
Année de réalisation des travaux	2018	Bassin	DIVES
Cours d'eau	La Vie		
Enjeu/x de l'opération	Code Masse d'eau	FRHR284	
<input checked="" type="radio"/> Environnement / Biologie	Cadre réservé à la CATER CODE FICHE 2018071001_01		
<input type="radio"/> Hydraulique / Sécurité publique			
<input type="radio"/> Ressource en eau / Salubrité publique

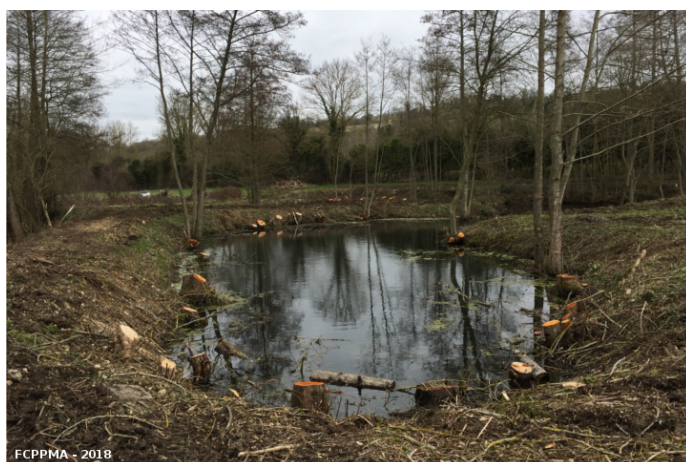
Avant

En 1999, deux méandres de la Vie, artificiellement rescindés et valorisés en plans d'eau, ils ont été rachetés par la Fédération qui plus tard a souhaité les reconnecter dans un objectif biologique et écologique. Dans le projet, le linéaire de rescindement a été conservé en tant qu'annexe hydraulique, où seul un faible débit circule rapport aux anciens méandres reconnectés. Les travaux ont consisté à :

- vidanger progressivement par voie gravitaire et pompage les deux anciens méandres déconnectés (pièces d'eaux stagnantes)
- en évacuer la vase accumulée
- y créer des radiers pour diversifier les écoulements, et des banquettes basses pour diminuer la largeur mouillée à l'étiage sur certains secteurs,
- aménager deux seuils de répartition en blocs (un par méandre),
- retirer les anciens merlons de curage du linéaire de rescindement
- mettre en eau les méandres.
