FICHE "RHM"

Opérations de restauration hydromorphologique

Intitulé de l'opération	Remise en fond de vallée de la Pourcellière au lieu-dit "Pourcellière"		
Maître d'ouvrage	Parc Naturel Régional Normandie-Maine		
SIRET	256 102 229 00018		
Année de réalisation des travaux	2016	Bassin	MAYENNE
Cours d'eau	La Pourcellière		
Enjeu/x de l'opération	Code Masse d'eau	GR0508	
<input checked="" type="radio"/> Environnement / Biologie	Cadre réservé à la CATER CODE FICHE 2019020501_01		
<input type="radio"/> Hydraulique / Sécurité publique			
<input type="radio"/> Ressource en eau / Salubrité publique

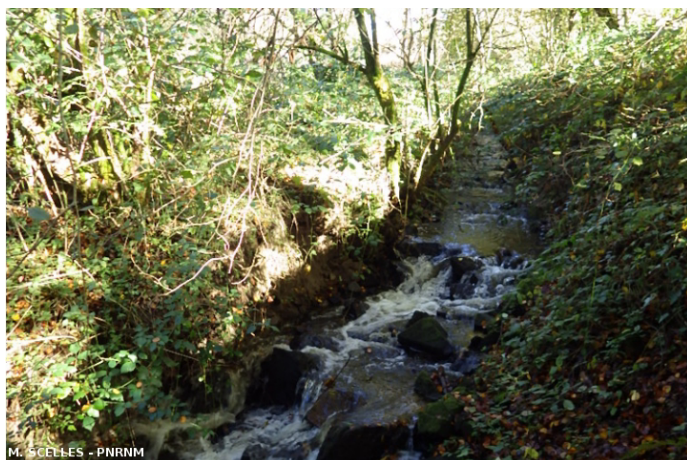
Avant

Une portion de 400 mètres environ du ruisseau de la Pourcellière avait été mise en bief afin d'alimenter un moulin. Le moulin étant ruiné, une restauration du lit en fond de vallée a été opérée car les écoulements et les habitats étaient fortement influencés par cette mise en bief (1 chute infranchissable et écoulements uniformes).

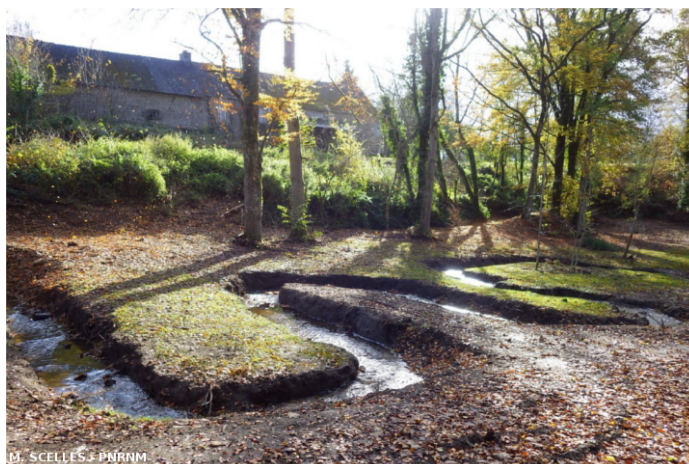
Après

La remise en fond de vallée n'a pu être opérée sur l'ensemble du linéaire car le propriétaire souhaitait conserver l'ancienne réserve d'eau du moulin (plan d'eau). Cela a induit la nécessité d'opérer un reméandrage important (fort coefficient de sinuosité) sur la portion remise en fond de vallée pour atténuer la pente du cours d'eau (4,8%).

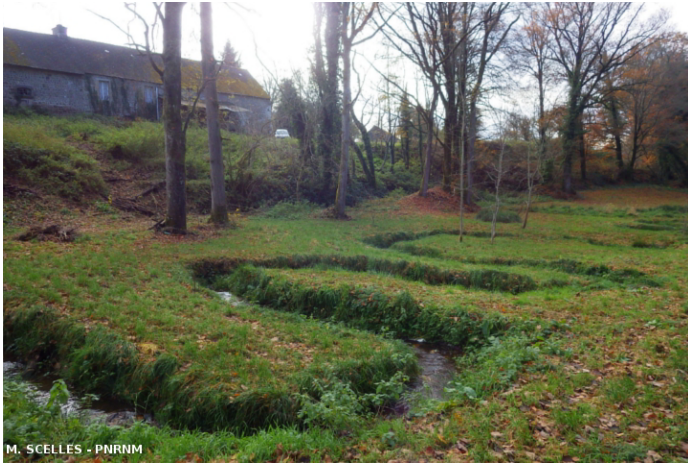
Année N+

Évolution limitée du site. Peu d'érosion observée sur les berges.
