**Détermination des coûts de référence des travaux de
restauration hydromorphologique des cours d'eau
et conception d'une base de données de projets
et d'un outil d'estimation
du coût du volet hydromorphologie
des programmes de mesures 2016-2021**

Rapport, missions 1 et 2 - 20 mars 2014

Ecodecision
conseil en environnement

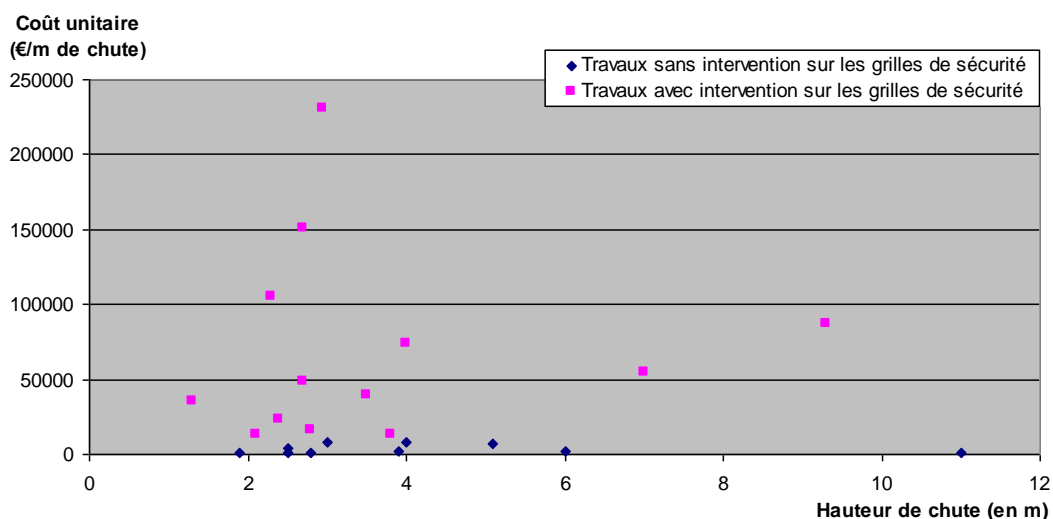
Graphique des coûts unitaires (en €/m de chute) en fonction de la hauteur de chute (en m)

Tableau de statistiques descriptives pour le paramètre hauteur de chute

Nombre d'actions prises en compte	Coût en €/m de chute			Intervalle de confiance	
	moyenne	médiane	écart type	bas	haut
Ensemble : 30 actions	38 900	14 800	53 200	26 400	51 300
Travaux sans intervention sur les grilles : 10 actions	3 700	2 400	2 900	2 500	4 900
Travaux avec intervention sur les grilles : 12 actions	70 300	39 400	65 900	45 900	94 700

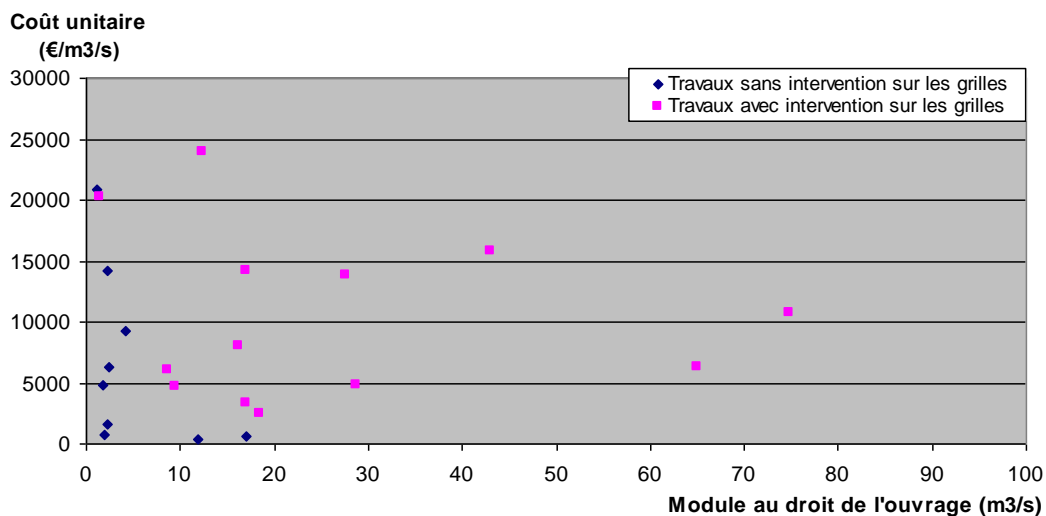
Graphique des coûts unitaires (en €/m³/s) en fonction du module au droit de l'ouvrage (en m³/s)

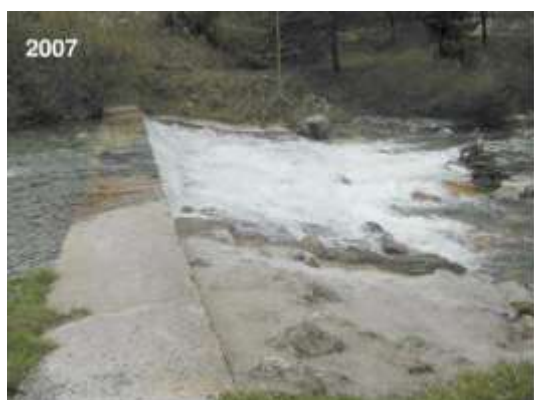
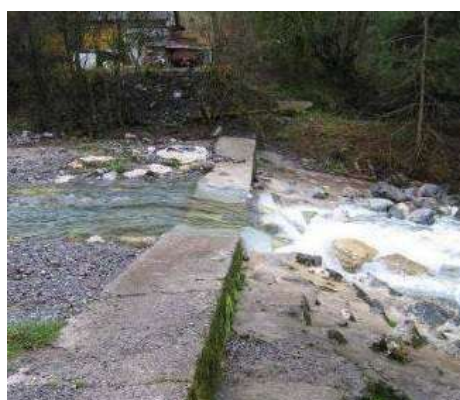
Exemple : Réaménagement de trois seuils sur le Chéran

Photo avant et après travaux (source : Syndicat Mixte Interdépartemental d'Aménagement du Chéran)

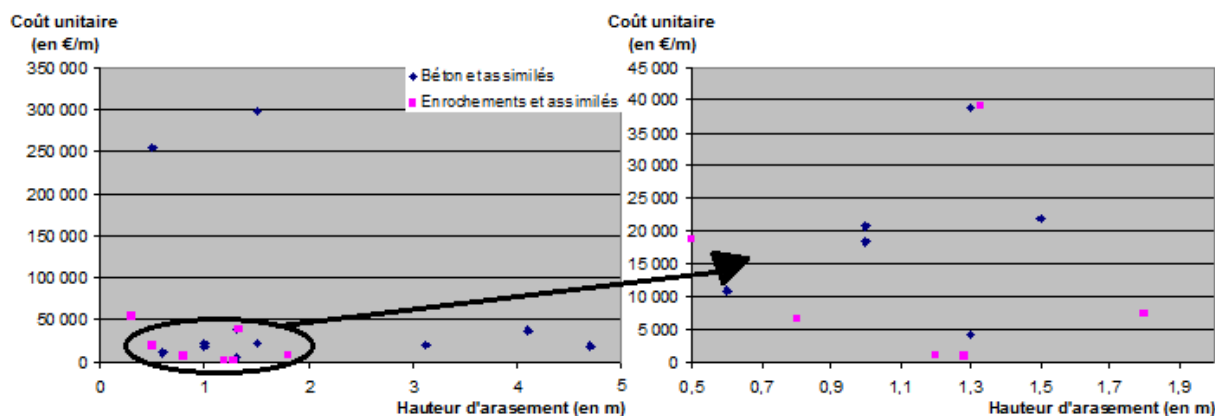
Graphique des coûts unitaires (en €/m de hauteur de chute arasée) en fonction de la hauteur d'arasement (en m)

Tableau de statistiques descriptives pour le paramètre hauteur d'arasement

Nombre d'actions prises en compte	Coût en €/m de hauteur d'arasement			Intervalle de confiance	
	moyenne	médiane	écart type	bas	haut
Ensemble : 18 actions	48 400	19 700	84 500	22 900	73 900
Enrochements : 8 actions	20 500	13 000	20 200	11 400	29 700
Ouvrages béton : 10 actions	70 700	20 700	109 200	26 400	115 000

L'arasement d'ouvrage en béton est en moyenne entre 3 et 3,5 fois plus cher que l'arasement d'un obstacle en enrochement. En effet, un ouvrage en béton est généralement droit alors qu'un ouvrage en enrochements forme plutôt une rampe, ce qui rend les conditions techniques d'arasement plus aisées (moins de risque de déstabilisation complète de l'ouvrage notamment). Le paramètre « matériau principal » est donc important à mentionner.

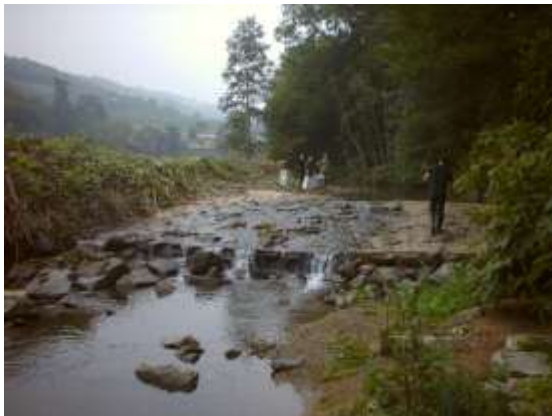
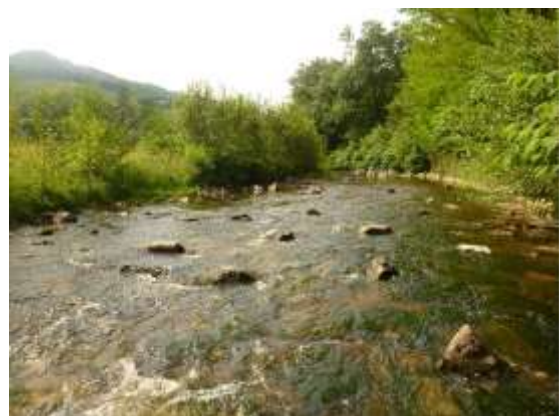
Exemple : Rétablissement de la circulation piscicole sur la Brévenne en aval du lieu-dit la Rochette
Photo avant et après travaux (source : Syndicat de Rivières Brévenne-Turdine SYRIBT)

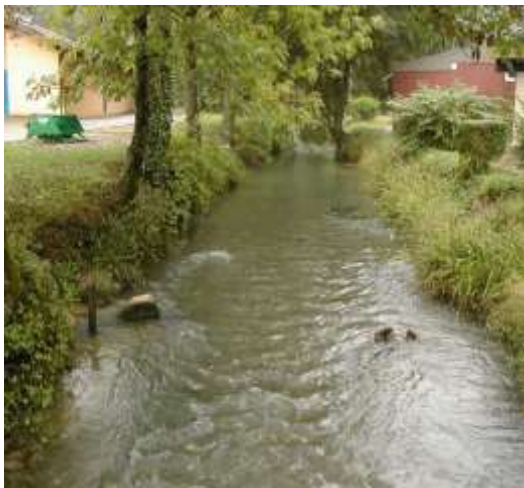
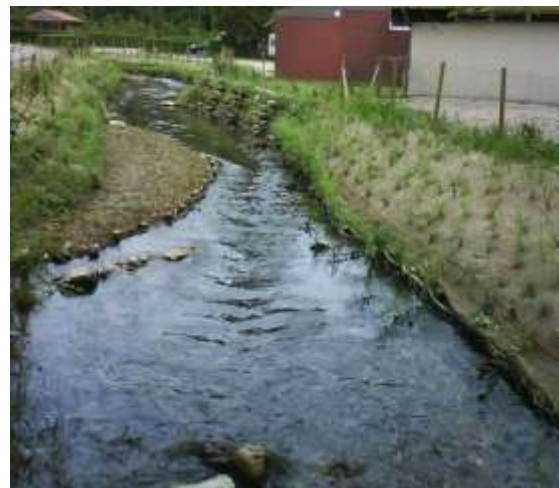
Exemple : Renaturation du Merloz

Photo avant et après travaux (source : Syndicat Intercommunal d'Aménagement Mise en Valeur de l'Ange et de l'Oignin)

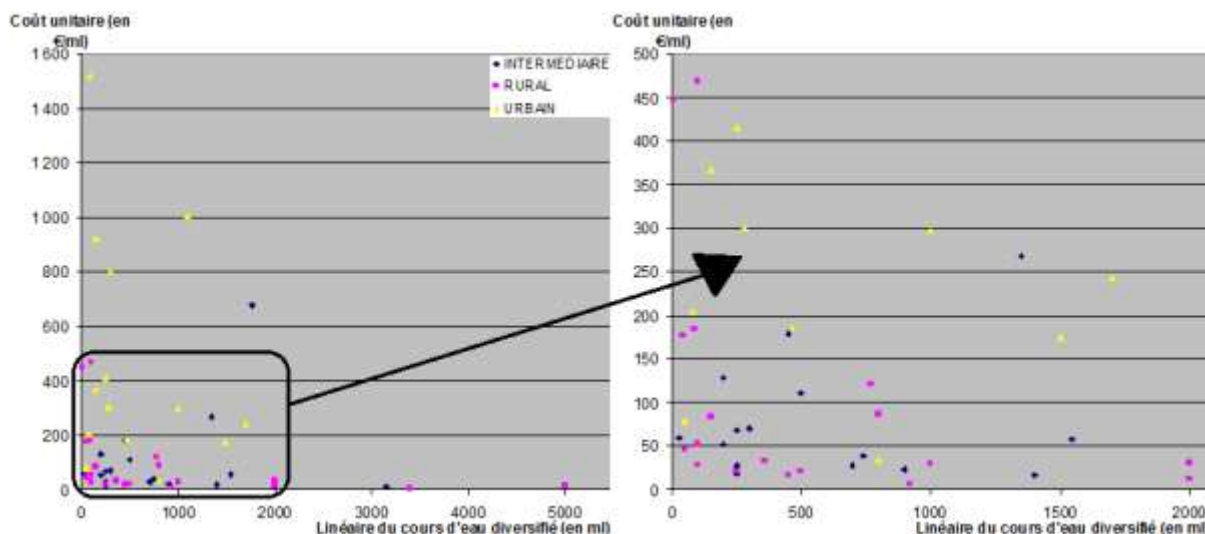
Graphique des coûts unitaires (en €/m de cours d'eau diversifié) en fonction du linéaire de cours d'eau diversifié (en ml)

Tableau de statistique descriptive pour le paramètre longueur du tronçon diversifié

Nombre d'actions prises en compte	Coût en €/ml de cours d'eau concerné			Intervalle de confiance	
	moyenne	médiane	écart type	bas	haut
Ensemble : 52 actions	200	75	300	145	250
Rural : 20 actions	90	30	135	54	132
Intermédiaire : 17 actions	110	60	160	60	160
Urbain : 15 actions	440	300	430	300	580

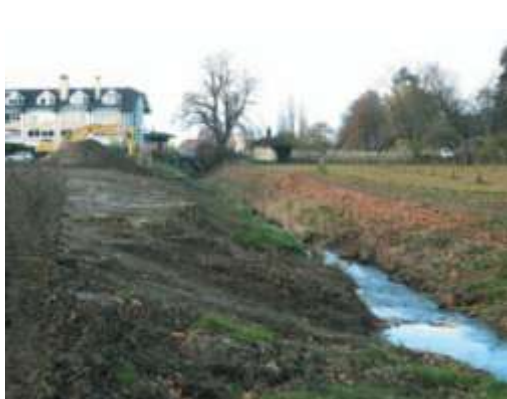
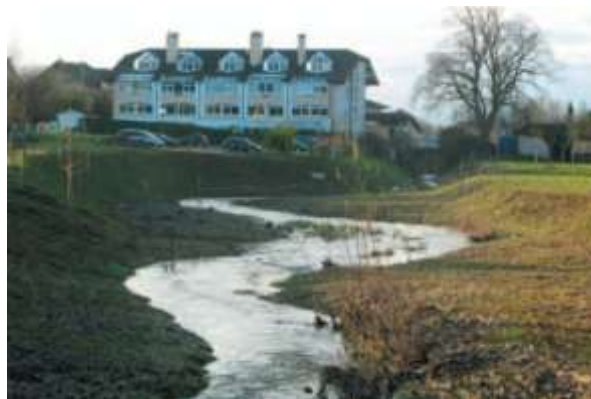
Exemple de reméandrage : Restauration de l'Hermance dans la traversée du bourg de Veigy-Foncenex

Photo avant et après travaux (source : Syndicat Mixte des Affluents du Sud Ouest Lémanique)

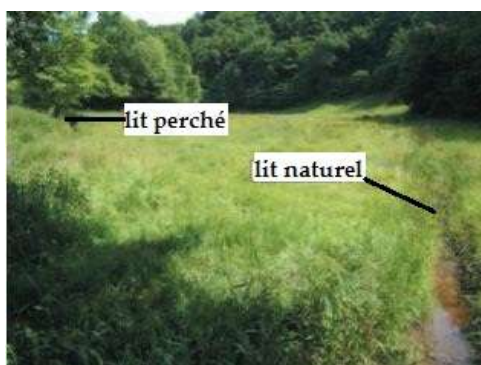
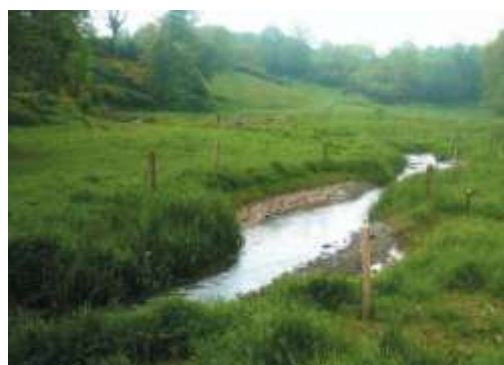
Exemple de retour du cours d'eau dans son talweg d'origine : Retour de la Doquette dans son talweg d'origine

Photo avant et après travaux (source : Fédération de la Manche pour la pêche et la protection du milieu aquatique)

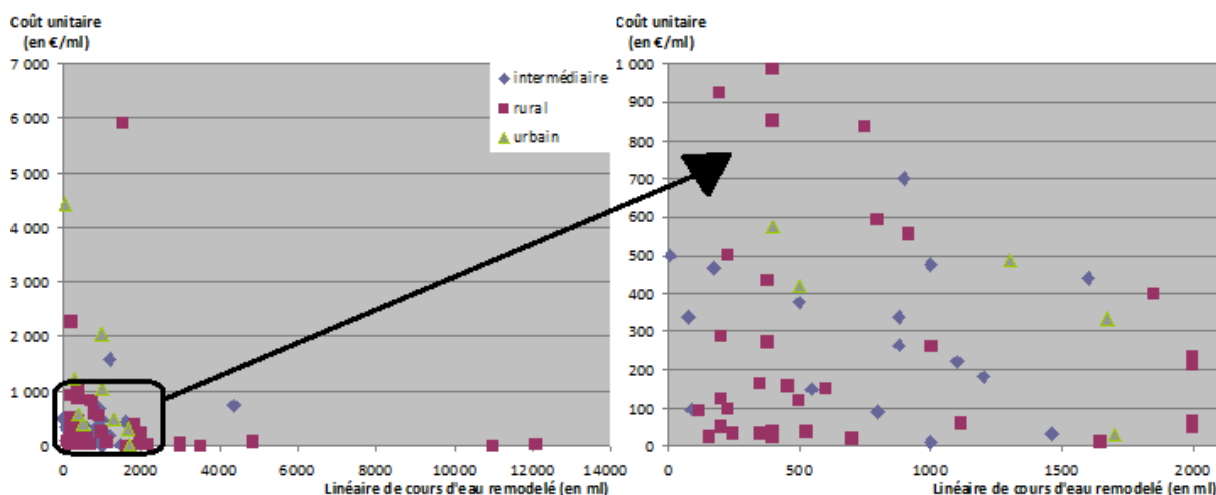
Graphique des coûts unitaires (en €/m de cours d'eau remodelé) en fonction du linéaire de cours d'eau remodelé (en ml)

Tableau de statistiques descriptives pour le paramètre longueur de cours d'eau remodelé

Nombre d'actions prises en compte	Coût en €/ml de cours d'eau concerné			Intervalle de confiance	
	moyenne	médiane	écart type	bas	haut
Ensemble : 72 actions	486	215	925	341	630
Rural et Intermédiaire : 63 actions	387	156	812	256	518
Urbain : 9 actions	1 179	575	1 366	595	1 762

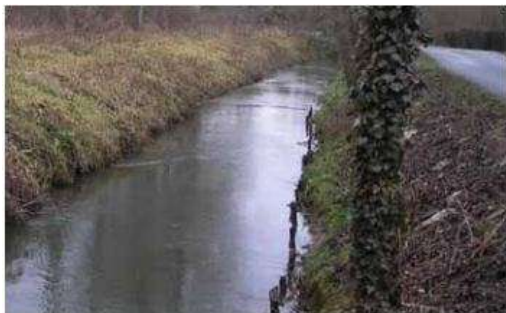
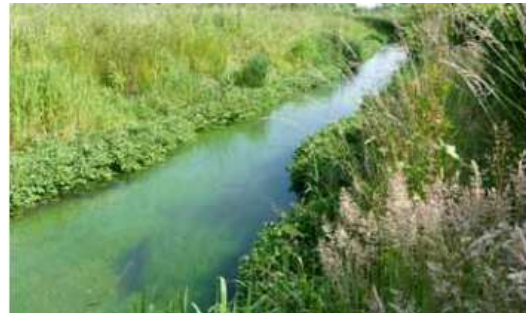
Exemple : Restauration de la Trie

Photo avant et après travaux (mais avant repousse) (source : Communauté de Communes du Vimeu Vert)

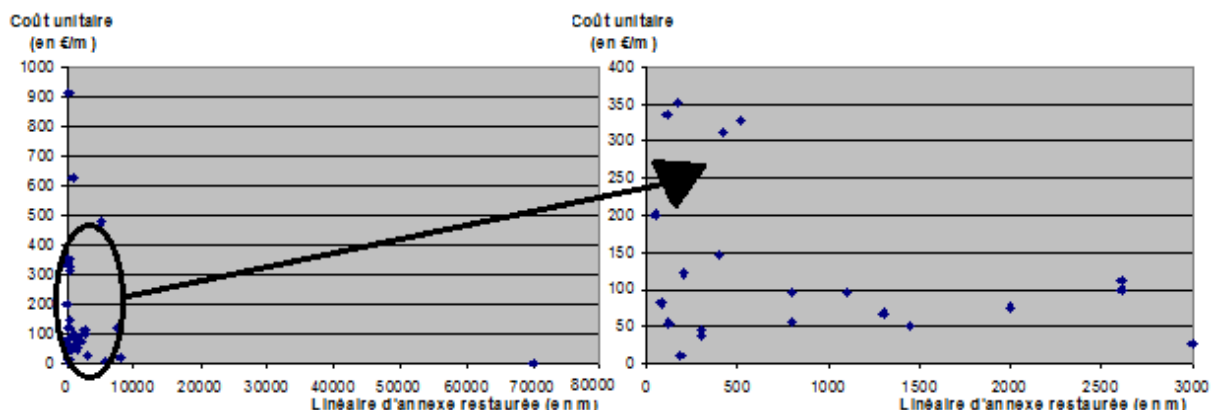
Graphique des coûts unitaires (en €/m d'annexe restaurée) en fonction du linéaire d'annexe restaurée (en m)

Tableau de statistiques descriptives pour le paramètre longueur d'annexe restaurée (en ml)

Nombre d'actions prises en compte	Coût en €/ml d'annexe restaurée			Intervalle de confiance	
	moyenne	médiane	écart type	bas	haut
28	173	96	212	122	225
