FICHE "RHM"

Opérations de restauration hydromorphologique

Intitulé de l'opération	Remise en fond de vallée du ruisseau de l'Hôtel Es Gens	
Maître d'ouvrage	Communauté de Communes Côte Ouest Centre Manche	
SIRET	200 067 031 00019	
Année de réalisation des travaux	2018	Bassin DOUVE-TAUTE
Cours d'eau	Ruisseau de l'Hôtel Es Gens	
Enjeu/x de l'opération	Code Masse d'eau	
<input checked="" type="radio"/> Environnement / Biologie	Cadre réservé à la CATER CODE FICHE 2019012301_01	
<input type="radio"/> Hydraulique / Sécurité publique		
<input type="radio"/> Ressource en eau / Salubrité publique

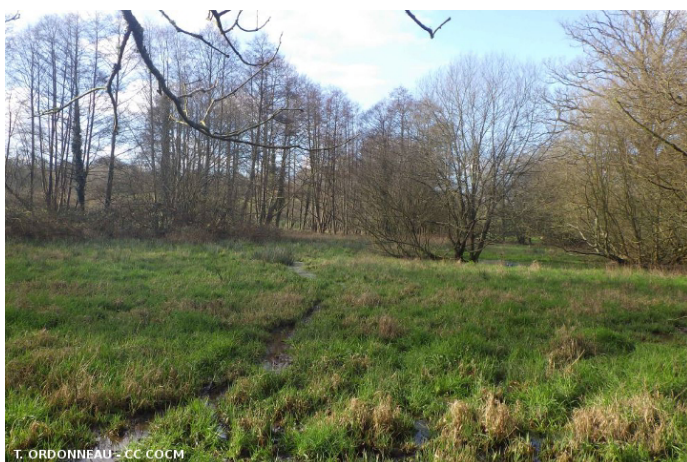
Avant

Dans le cadre du programme de travaux des bassins versants Sèves & Taute, une opération de renaturation fut réalisée sur le ruisseau de l'Hôtel Es Gens. Celui-ci se trouvait initialement en situation perchée réduisant ainsi sa pente et de ce fait un engorgement important du lit. L'objectif était alors de recréer un lit mineur accompagné d'une recharge en granulats afin de recréer un matelas alluvial et diversifier les écoulements du nouveau tracé. L'opération sera accompagnée de la pose de clôture électrique et d'un hydrotude en 1200 mm pour le franchissement du bétail et des engins.
